## 溶接構造初期に製作された鉄道橋りょうのメンテナンスについて

| 東日本旅客鉄道株式会社 | 正会員 | ○大島 博之 |

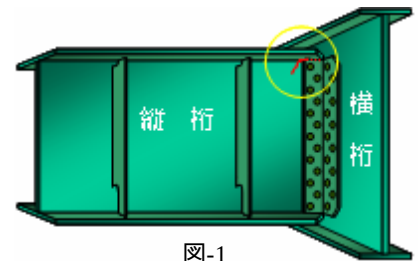
図-1

横桁と縦桁の連結部において、縦桁の上フランジとウェブの首溶接部を起点とする亀裂変状が発生している。初めは溶接線に沿って亀裂が発生・進展していたが、ある程度の長さになると主応力直角方向に変化し始めている。主部材の引張領域に発生した亀裂であり、放置しておくとも脆性破壊につながる危険性がある。(図-1)

変状の発生原因は二次応力の発生が原因となるものと溶接品質が原因となるものに分別される。二次応力が発生する原因として、縦桁のフランジを切り欠いて横桁にウェブのみを連結する構造を採用していたことがあげられる。縦桁は横桁を挟んで連続するため接合部は連続桁に近い応力性状となる。そのため縦桁端部には負の曲げモーメントが作用して縦桁の首溶接部に応力が集中し、それが変状を発生させる原因となったことが考えられる。一方、溶接品質によるものとして、溶接方法に疲労面への配慮が不足していたことが考えられる。現在では溶接箇所の急冷による割れ等の欠陥を防止するため、すみ肉溶接サイズの下限値を定めている。本橋

りょうの縦桁首溶接部分の脚長を実測すると 4mm と現行基準の下限値よりも小さく、当時と現在を比べると溶接品質に相違があったものと考えられる。

縦桁ウェブの変状対策は、縦桁を横桁とモーメント連結することにより首溶接部分に応力集中させないことが効果的である。図-5 に示したように、縦桁の上下フランジを横桁に連結することとした。対策工により活荷重による発生応力は 117.1Mpa から 39.1Mpa に低減した。

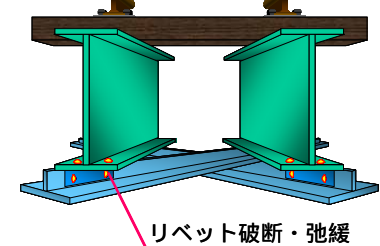
図-3

対象としている橋りょうは、主構ラテラルと縦桁をアングルを介して剛結している。(図-3)この部分に配置されたリベットに多数の破断・弛緩がみられる。

設計時は、縦桁下フランジと主構ラテラルのクリアランスが少ないため、列車通過時の振動により各々が衝突することを防ぐように主構ラテラルと縦桁を剛結したと考えられる。しかし、縦桁と主構ラテラルの振動特性が異なることからリベットに過度の応力や振動が伝わり破断・弛緩に至ったものと考えられる。

これらの変状対策は、縦桁と主構ラテラルを縁切りするとともに縦桁下フランジの横揺れを防止することが効果的である。対策工として、縦桁に下ラテラルを設置し箱断面とすること(図-6)、縦桁支間中央に横桁を設置すること(図-7)および主構ラテラルを横桁よりボルトで吊る方式として主構ラテラルによる拘束度を下げる(図-7)とした。これにより、活荷重による発生応力は 74.7Mpa から 48.9Mpa に低減した。

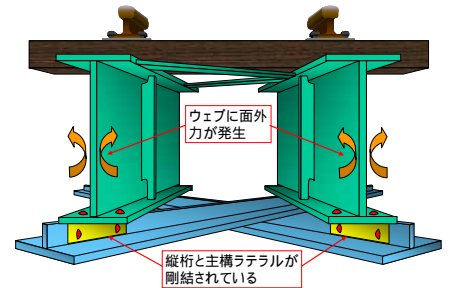
図-4

本橋りょうの床組は、横桁間隔を支間とし縦桁上フランジをラテラルで結合したΠ断面となっており、縦桁下フランジと主構ラテラルは4箇所で剛結されている(図-4)。縦桁断面がΠ断面であったことが影響し、列車通過時は縦桁下フランジが横揺れする傾向にあった。剛結された主構ラテラルが縦桁の変形を抑制するように作用していたため、縦桁ウェブに局所的な面外力が発生しこれが亀裂の発生原因となったと考えられる。
