腐食環境における耐候性鋼材の補修について

JR西日本(株)○正会員 嶋崎 猛
JR西日本(株) 小林正樹

1. はじめに

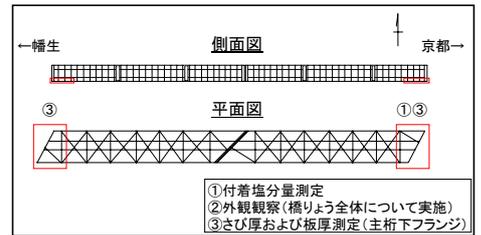
図-1 調査位置図

調査対象橋梁の諸元は表-1に示すとおりである。調査項目を表-2に示す。架設環境、外観観察については部材・部位・部材面別に分類して目視により実施した。また、さび厚測定については電磁膜厚計、板厚測定については超音波厚計、マイクロメータにより測定を実施した。さらに、付着塩分量については、塩素イオン検知管法により測定している。これらの測定位置を図-1に示す。

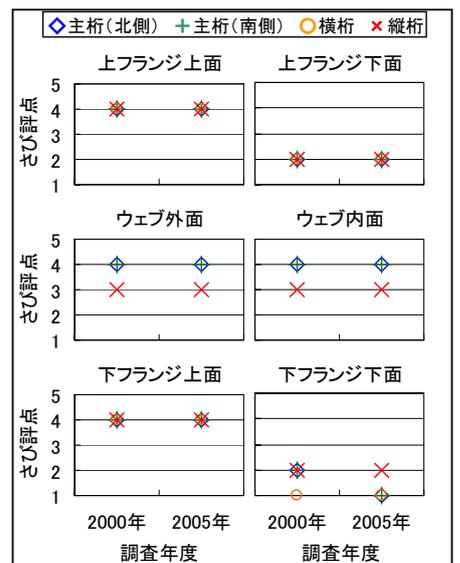
図-2 部材面別におけるさび評点の経時変化

図-1は外観観察によりさび評点の評価(表-4)の経時変化を部材毎に示したものである。雨洗を受ける各部材の上面やウェブの中間部ではさび評点3および4であり、前回から進行は無く良好なさび状況であった。また、同一部材について南北別で比較したところ、さび状態に顕著な差異は認められなかった。一方、雨洗を受けないフランジ下面については、追跡調査若しくは補修が必要とされる評点1および2を記録していることが分かる。

特に腐食が進行している部位でさらに腐食が進行することを防止することを目的として部分塗装を実施することとした。部分塗装の範囲は評点が1および2と判定された各部材下面とその近傍の部位とした。さびの除去については手ケレン、スクレーパー等では素地の露出は困難であるためブラスト工法を採用し、ブラスト材には素地調整時における作業効率や環境に配慮した粉塵が少なく飛散しても研掃材自体にさび等が発生しない非金属系の材料を使用することとした。塗装仕様は表-6のとおりである。

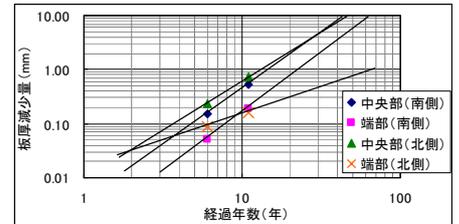
図-3 平均板厚減少量

図-3に板厚測定の経時変化を示している。②及び③に示しているとおり、桁端部に比べ中央部の板厚減少量が大きいことが分かる。また、この5年間で約0.4~0.5mm板厚が減少しており、今後更なる板厚減少が予測される。そのため、腐食減耗量と経年の関係の提案式 $Y=A \cdot X^B$ (Y:腐食減耗量, X:経年, A・B:定数)⁴⁾を利用し、今後の腐食減耗量を推定すると、主桁下フランジ中央部において今後30年で約10mmの減耗量が推測される。現在の設計の考え方では50年後の推定腐食減耗量0.3mm以下かつ100年後で0.5mm以下と設定する方法が提案⁴⁾されており、この数値と比較しても非常に大きい減耗量で推移していることが理解できる。よって、今回の調査結果により、層状剥離が発生している各部材の下面等について補修を行うこととした。
