東海旅客鉄道(株) 正会員 ○岩瀬 唯至  
東海旅客鉄道(株) 山下 好一  
東海旅客鉄道(株) 正会員 古谷 佳久

鉄桁の塗替塗装は桁仮設してから数回の塗替を行ってきたが、近年名古屋地区の在来線を管轄する東海鉄道事業本部直轄内に著しい塗膜劣化（大面積のはがれ等）を発生させている橋りょうが増加傾向である。しかし、塗膜劣化は列車運行に支障を及ぼすまでに至らないなどの理由から、保守管理において積極的ではなかった部分がある。本稿では著しい塗膜劣化の原因の追求、対策工の検討、今後の塗膜劣化管理方法について報告する。

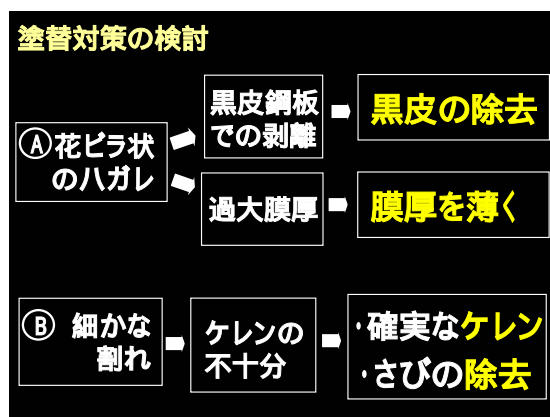
図-3 塗替対策の検討

図-3 に示すように、1 劣化については、黒皮鋼板面ではなく離、500  $\mu\text{m}$  を超える過大塗膜厚が原因であることから黒皮の除去、塗膜厚を薄くすることであると考え。2 劣化については、塗膜割れに対して十分なケレンがなされていないことが考えられることから、確実なケレン・さびの除去であると考え。

2つの塗膜劣化に対しての素地調整方法は、通常一般的であるディスクサンダーでは劣化を再発させてしまう可能性が高く、全面ブラスト、部分ブラスト、近年開発され黒皮・旧塗膜の除去が可能なダイヤモンドホイールで検討した結果、実現性・経費などの面からダイヤモンドホイールが適していると判断した。ケレン種別は、1 劣化については昭和40年以前の桁であり黒皮鋼板、かつ過大塗膜厚であることから、ほぼ全面の鉄素地を出すケレン1とする。2 劣化については、さび面をより確実なケレンが必要であることから、現在まで通常であったケレン3より、2倍程度補修面積の割合が高いケレン2とする。
