### 線路に近接した部外斜面からの落石に伴う対策について

| 東日本旅客鉄道(株) | 金木 健一 |

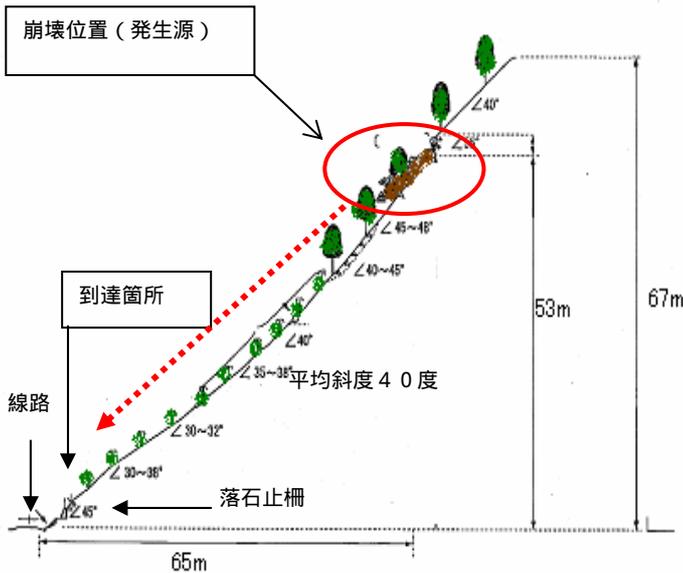
図 - 1 断面図

当該箇所は、平均傾斜度 40 度の段丘崖上部であり、下部を線路が通過する。斜面中部から上部には、安山岩からなる露岩地に直径 0.2~0.5m の浮石や転石が点在しており、到達域の線路に沿って落石止柵付落石止擁壁が設置されている。(図 - 1)

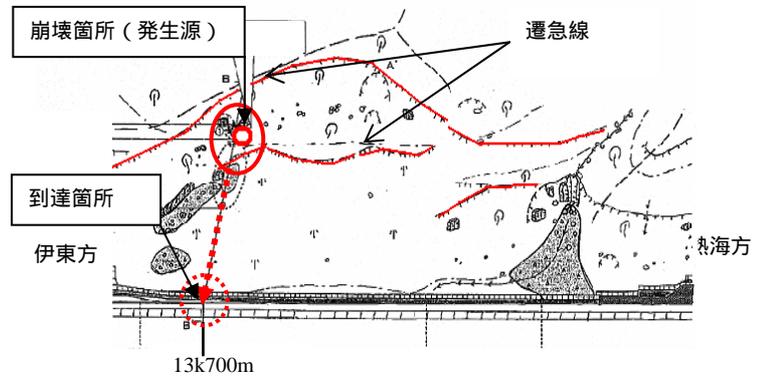
図 - 2 斜面管理図

平成 17 年 7 月の線路脇落石発見箇所の上方斜面、重点監視箇所の起点方において、尾根直下の遷急線付近に、長さ 10m×斜面高さ 6m×奥行き 2m 程度の崩壊跡を確認した。勾配約 50 度の急斜面に生えていた、胸高直径 30~40cm の広葉樹(3本)が台風による暴風雨で倒れたことにより、その根茎部が掘り起こされ、付近の転石が移動、露出してその中の数個の石が斜面を落下し、落石止柵に衝撃し捕捉されたものと推測される。(図 - 2, 写真 - 3)

現地の状況は、倒れた樹木により崩土が止まっている状態であるが、不安定な岩塊(直径 1~3m)が完全に崩壊しなかったため、新たな落石の危険があるほか、降雨等により不安定化が進行するとさらに規模の大きな落石・斜面崩壊が発生する可能性があり、現況の落石止柵では対策では対応しきれない可能性があるため、早急な対策が必要となった。
