平成18年7月豪雨による土砂災害と復旧

J R 東日本 正会員 ○荒井 茂
 J R 東日本 藤澤 健二
 長野県松本建設事務所 内藤 秀明

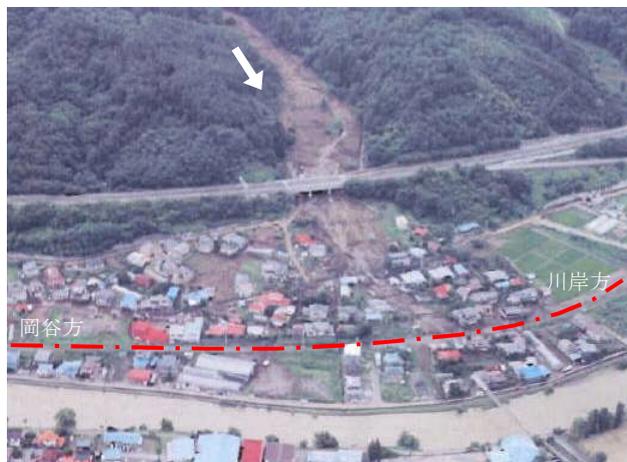
被害の中で最も大きかったのが、中央線岡谷～川岸間208K600m付近で発生した土砂流入であり、線路左斜面上部約2Kmを発生源とする、55,000 m³（推定）の土石流によるものであった。（写真-1、2）土石流の流路となった当社用地の切取り面が流出し、土砂が約150mにわたって線路内に流入した。線路内の土砂は土石流の流末部となり、巨石等の混在は無く、泥土であった。

写真-1 208K600m 付近土砂流入（航空写真）

土石流発生時には時雨量が運転中止基準値に達していたため列車は抑止中であつた。現場の地質は塩嶺類層と地層の上に、火山灰が降り積もったローム層が乗っている。塩嶺類層は水を通しにくく、ローム層は水を吸収しやすい性質があり、吸収した水を貯留できる限界を超えて塩嶺類層の上を滑り落ち、土石流になったと思われる。

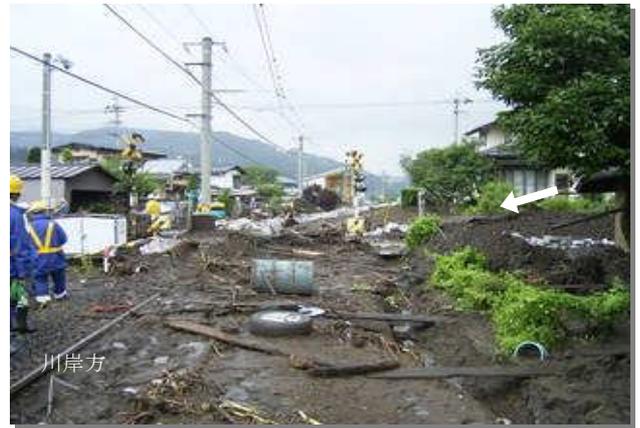
写真-2 208K600m 付近土砂流入

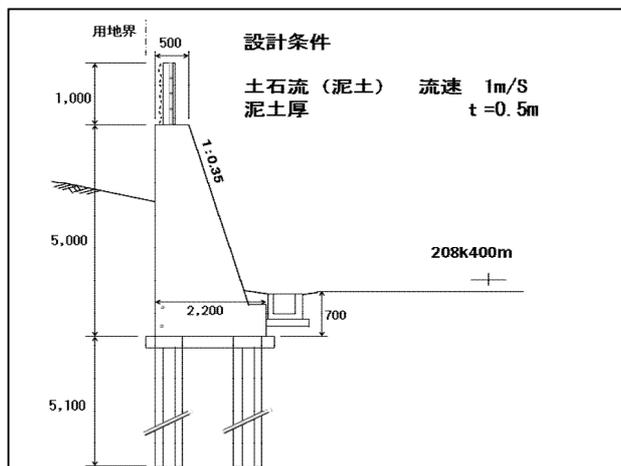
図-3 土砂止擁壁の標準断面

以上の条件と、更に工期、コスト、施工性を総合的に勘案した結果、応急復旧工事として RC 造の土砂止擁壁とした。(図-3) 設計条件として、今後発生する土石流の規模を泥土として厚さ 500mm、流速 1m/sec と想定した。擁壁上部にはH鋼により高さ 1m の柵を設置して泥土の侵入を防止する構造とした。(写真-3)

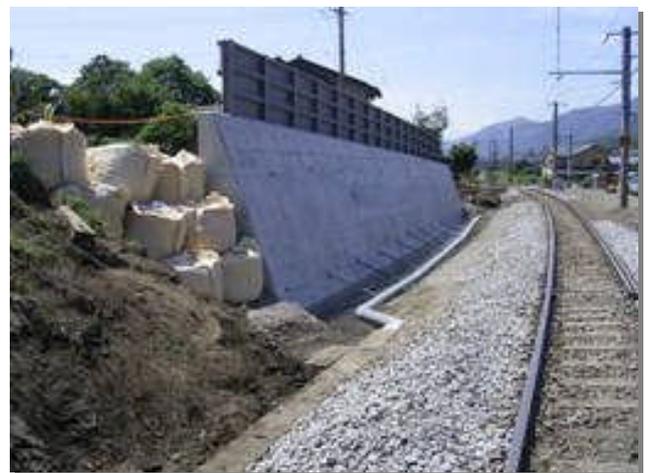
写真-3 208K600m 付近復旧工事完了

さらに、想定以上の土石流発生対策として、土留擁壁上部柵に断線式検知センサーを設置し、断線を検知すると指令にある防災情報システムに警報信号を送信し、列車抑止手配を取ると共に、特殊信号発光機により列車防護も図れるようにした。また、この検知センサーに長野県が斜面上部に設置したセンサー情報も連動させ、早期に土石流発生を検知し列車及び作業員の防護を図った。
