## 飯山線足滝・越後田中間盛土崩壊による災害応急復旧

JR 東日本 正会員 ○荻原 郁男  
正会員 藤原寅士良  
阿部 陸樹

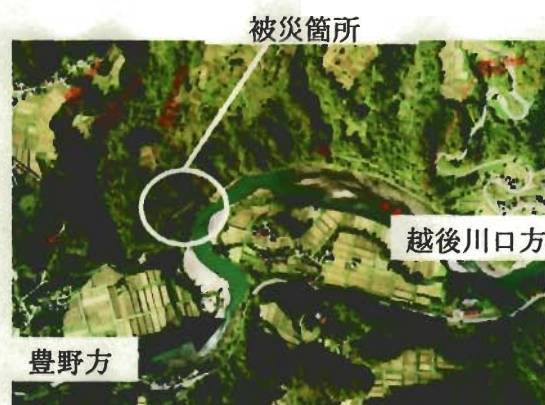
写真-1 航空写真

災害発生箇所は、長野県との県境に近い新潟県側の信濃川左岸に位置する盛土であり、当該箇所付近は写真-1に示すように、信濃川が蛇行しており、河川の攻撃を受ける地形となっている。また、当該箇所は、信濃川により形成された河岸段丘地形であり、崩壊した盛土上方の自然斜面には不規則な段差地形がみられ、更に上方には明瞭な段丘面が確認された。各段丘の平坦となっている箇所は、葎が生育しており、湧水が常に存在する状況であった。また、崩壊斜面を調査した結果、崩土は泥化しており崩壊した斜面中腹からは、湧水が確認できた。

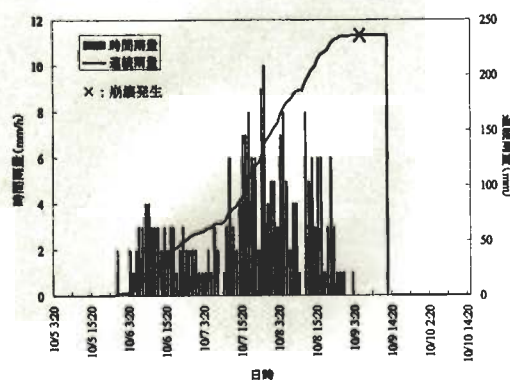
図-1 雨量データ

災害発生時の気象状況は、降雨が10月6日から3日間降り続き、総降水量は236mm（図-1）に達していた。（JR 東日本雨量計 森宮野原記録）また、崩壊箇所斜面下における沿岸部で、土砂が浸食されたと考えられる箇所が確認できたことから、「平成18年7月豪雨」時の河川増水による斜面下部の浸食が、斜面の不安定化を助長した可能性もあると想定された。以上のことから、通常時において滞水しやすい状況にあった片切・片盛の盛土に、継続的に降り続いた雨水が浸透し地下水が飽和した状態となった。崩壊斜面内には難透水性のシルト層が存在しており、シルト層上部の土の土中水分が飽和状態となり、斜面の土塊重量が増加し、不安定化した斜面内にすべり面が形成され、最終的に崩壊に至ったと推測される。
