# 高山本線における災害復旧工事の施工について

東海旅客鉄道株式会社

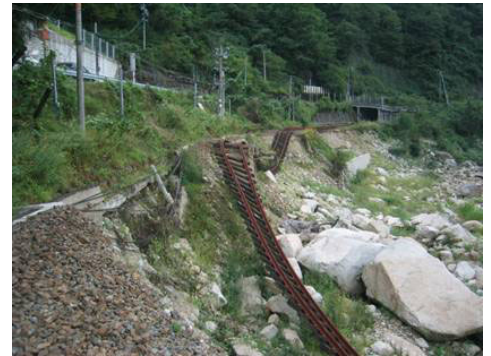
高山本線の角川・猪谷間（27.5km）は、ほぼ全線にわたり宮川に併走している。台風 23 号の際には、宮川上流部の降雨により河川が増水し、宮川を横断する橋りょうにおいては、橋脚が水流から受ける荷重によって倒壊し、桁が流出するなどの多大な被害を受けた。また、水位が鉄道路盤高さを上回った箇所では、道床パラストの流出や盛土の崩壊などが発生した。大瀬トンネル出口から第 5 宮川橋りょう間の線形は、宮川がほぼ直角に湾曲する地点の外側にあたる。そのため、河川増水の影響をより大きく受けることになった。

写真-1 大瀬トンネル付近被災状況

復旧における構造物の設計にあたっては、原型復旧を基本としながらも、同程度の洪水に対する防災強度を確保することを前提として検討を行った。<sup>1)</sup>当該箇所の鉄道線形は、大瀬トンネルをぬけると、並行する宮川湾曲部に沿って R=250m で湾曲している。縦断線形は 16 パーミルで富山方向に下っており、宮川河床との高低差はおおよそ 16m から 10m に変化している。また、既設護岸などの構造物と鉄道用地に余裕がなく、高山本線は宮川と国道 360 号線に上下を挟まれ、施工上厳しい条件となっている。したがって、河川水流からの防護と用地の制約を満たす構造として、RC 造の L 型よう壁を採用した。

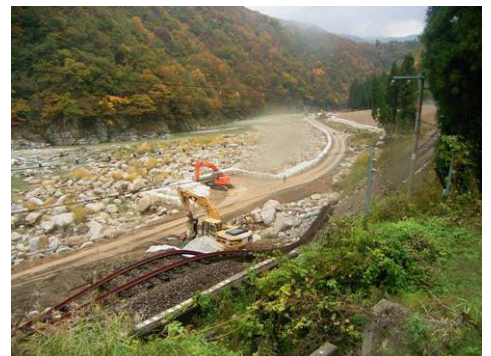
写真-2 工事用道路・作業ヤードの施工

施工にあたり、工事用通路と作業ヤードを設置した。工事用通路は隣接する、第 5 宮川橋りょうの復旧工事と共用とし、工事用車両が出入する際に安全に走行できる勾配に配置するため、軌道上にも盛土を行った。作業ヤードは河川協議のもとで河川阻害を与えないように設計し、大型土のうを土留めにして流出防止を図った。また、地山に浸透した地下水や橋梁からの排水によって工事用通路が壊れることのないように、約 10m 間隔で排水パイプを配置した。

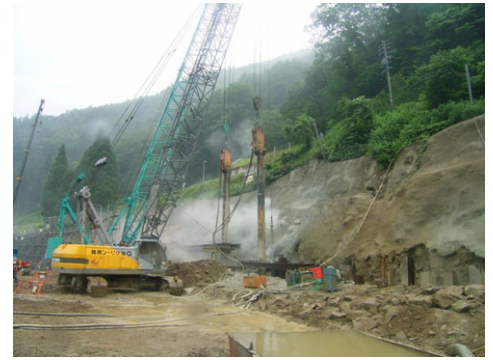
写真-3 仮土留め工の設置

L 型よう壁施工のための掘削を進めた段階で、のり面の一部が自立しないことが懸念されたため、仮土留め工を設けることにした。仮土留め工の支持地盤は、上部がN値50以上の砂礫、下部は花崗岩であるため、鋼矢板または親杭（H鋼）の打設に当っては、通常用いられる打撃工法及び振動工法は適用できない。そこで、花崗岩でも掘削可能であるダウンザホールハンマ工法を適用した。仮土留めの方式は、鋼矢板（自立式） H鋼親杭+横矢板+アースアンカー（除去式） H鋼親杭+横矢板（自立式）の3方式を比較して、施工性と経済性から案を採用した。なお、この地域は冬期、積雪により作業が困難になることが予想されたため、ダウンザホールハンマを2台用いて工期短縮を図った。

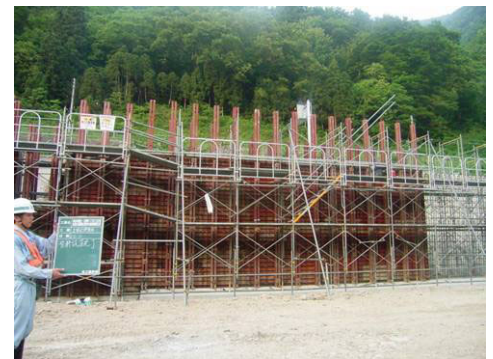
写真-4 鋼製型枠を用いた打設

L 型よう壁のコンクリート打設は通常、底盤部と側壁部を分けて1ブロック（約10m）ずつ行う。しかし、今回は施工延長約200m、コンクリート打設量約1800m<sup>3</sup>と大量施工であるため、離れた複数ブロックの型枠をあらかじめ組立てた後、同時に打設を行うことで、1日に底盤部で最大200m<sup>3</sup>、側壁部で最大70m<sup>3</sup>打設することができた。また、型枠は、同型の構造物が連続していることと作業ヤードが確保できたことから、組立と脱型にすぐれ転用可能な鋼製型枠を使用し、工期短縮を図った。

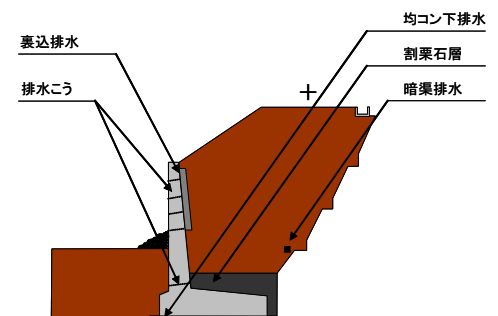
図-2 導水機能

今回の施工箇所では、地山掘削時から、山側からの湧水対策を施す必要があった。また、山側には豪雪地区特有の流雪溝を配置しなければならないことから、構造物の導水機能には入念な計画を行った。均しコンクリート下面には有孔管を10m毎に配置し、よう壁下部には割栗石層を用い、よう壁背面にはクラッシュランを用いて、地山からの湧水を河川側に安全に流した。さらに、地山と埋戻し土の境界部に有孔管を配置し、よう壁施工箇所の両端に流した。

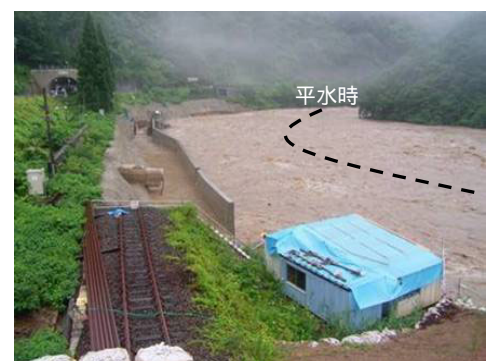
平成18年7月、活発な梅雨前線により15日夕方ごろから断続的に降雨をもたらしたため、宮川が再び増水し、土砂流出約8000m<sup>3</sup>、鉄筋流出約15tをはじめ、掘削部へ流入した土砂や流木の撤去など工事工程上約10日間の遅れをもたらした。しかし、工程再検討を速やかに実施したことと、地元関係者の復旧に対する熱意により、全体工期に影響なく工事は平成18年12月に無事終了した。

写真-5 平成18年7月の河川増水時
