高山本線の災害復旧計画について

東海旅客鉄道株式会社 正会員 新海 英昌
 澤田 尚夫
 正会員 渡瀬 久
 正会員 新美 利典

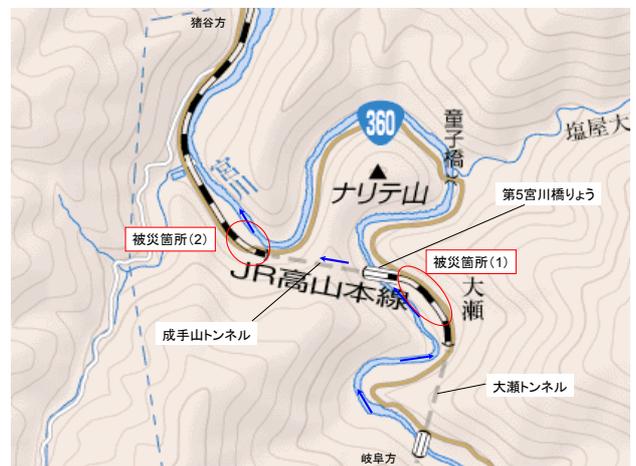
図 - 1 高山本線高山駅以北被災状況

【杉原・養谷】 橋りょう洗掘(第2宮川B、切込谷B) 2箇所 斜面崩壊(大坪T、砂蔵T、猪坂T) 3箇所 踏切保安装置流出 1組 ケーブル(電力・通信)切断等 1箇所	【坂上・打保】 橋りょう流出(第5・6宮川B) 2箇所 路盤流出 9箇所 土砂流入 6箇所 斜面崩壊 1箇所 ケーブル(電力・通信)切断等 12箇所 コンクリート柱損傷 8本 変圧器損傷 3台 踏切保安装置流出 1組
【打保・杉原】 橋りょう流出(桑谷B) 1箇所 路盤流出 1箇所 土留壁流出(第3宮川B) 1箇所 コンクリート柱損傷 11本 変圧器損傷 1台 ケーブル(電力・通信)切断等 4箇所 転てつ機冠水 2組	【角川・坂上】 橋りょう流出(第9宮川B) 1箇所 路盤流出 1箇所 土留壁流出(第8宮川B) 1箇所 土砂流入 2箇所 ケーブル(電力・通信)切断等 3箇所 コンクリート柱損傷 1本 変圧器損傷 2台
【飛騨細江・角川】 土砂流入 1箇所 ケーブル(電力・通信)切断等 3箇所	【上枝・飛騨関所】 土砂流入 1箇所 ケーブル(電力・通信)切断 2箇所 障害物検知装置損傷 10基 転てつ機冠水 2組
【杉原・飛騨細江】 路盤流出 1箇所 ケーブル(電力・通信)切断等 1箇所	【高山・上枝】 路盤流出(川上川B) 1箇所 ケーブル(電力・通信)切断等 1箇所
【飛騨関所・飛騨古川】 転てつ機冠水 2組

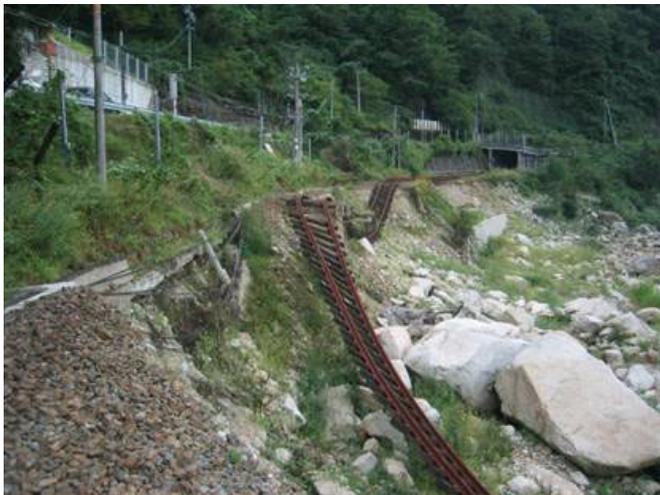
写真 - 1 大瀬トンネル出口付近被災状況

当該箇所の被災前の構造は、6m～2m の石積護岸と盛土で構成されており、盛土のり面には岩座張で防護されていた。当該箇所は前述のように宮川の湾曲部の外岸に位置し、濁流が既設護岸を上回り、盛土のり面

を直接洗う状態となったため、護岸及び盛土が約 200m にわたり大きく崩壊した（写真 - 1）。被災後の痕跡等から、被災水位は第 5 宮川橋りょう付近で R.L.+2.5m と推定されている。

これらの地形条件及び被災水位を考慮し、復旧する構造物形式として、大型プレキャスト積ブロック擁壁、補強盛土、L 型擁壁の 3 案を検討した。このうち、鉄道用地が河川と国道 360 号線に挟まれた狭隘な箇所であること、同種の災害（被災水位及び河川流速）に耐えることを条件に最も適することから、L 型擁壁での復旧を選択した。また、盛土のり面は張ブロックでの防護工を施工し、河川増水に伴うのり面の侵食を防ぐ構造とした。

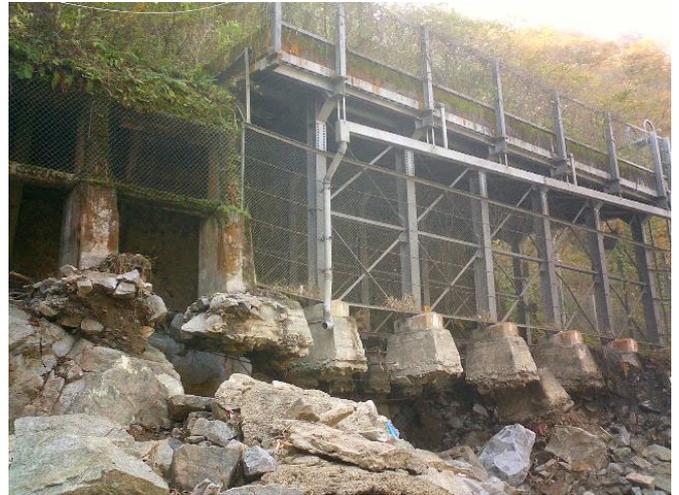
写真 - 2 成手山トンネル出口付近被災状況

成手山トンネルの入口は、第 5 宮川橋りょうと繋がっており、第 5 宮川橋りょうは被災時には桁が水没したことから、成手山トンネルは河川のバイパスとなった（図 - 2）。トンネル内は、濁流のためにマクラギとレールを残してバラストがすべて流出した。また、トンネル出口付近では、トンネルを抜けた水の影響で雪崩覆いの基礎部や路盤が流失した（写真 - 2）。雪崩覆いの基礎部は、積雪による 2 次災害を防止するため、被災直後に応急処置として 1t 土のうで仮受けし、応急復旧した。

本復旧の計画にあたっては、経済面、工期面からこの 1t 土のうをそのままとし、トンネル出口付近の路盤、雪崩覆いの基礎部を一体として復旧する設計を前提とした。応急復旧で使用した土砂は砂質土であり、狭隘な場所での十分な転圧も困難であることから、セメント系薬液による地盤改良とロックボルトを施工することとした。応急復旧箇所は多くの空隙箇所があると想定されるため、充填効果が十分発揮するように注入率は標準の砂質土に比べ高くした。更に、雪崩覆いの基礎部では、将来の不等沈下が懸念されるため、独立基礎を地中梁で一体構造とした。

当該箇所は、線形上の問題から、同様の洪水が発生した場合にトンネルが河川のバイパスになることを防ぐ対策は困難であるため、雪崩覆いの基礎部及び路盤の強化を図った。これにより、同種の災害を受けても、バラスト流出程度の被害に止め、早期復旧が可能な構造とした。
