## 洗掘を受けた橋脚の管理および対策工について

JR 東日本 高崎土木技術センター 正会員 ○岡田 尚千, 非会員 高田 善  
JR 東日本 上信越工事事務所 非会員 西川 雅規

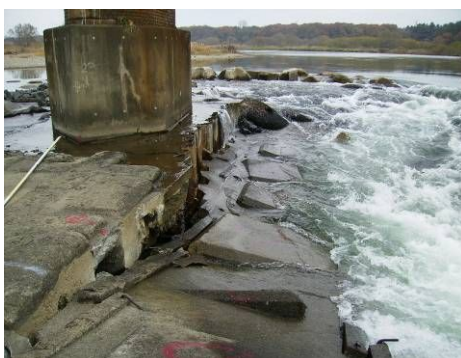
写真-1 変状状況

平成 18 年 10 月, 大雨による増水後の不定期検査において 2P 橋脚周辺のシートパイルと張りコンクリートの間に亀裂が発生しているのを確認した。その後、降雨による増水の度に変状規模が増大し、2 ヶ月足らずでシートパイル周辺の張りコンクリートが大きく落ち込むまで

に至った(写真-1)。最大洗掘深は約 5m まで達し、シートパイル内部においても洗掘による空洞が確認された(写真-2)。洗掘状況断面図を図-2 に示す。

まず、洗掘箇所をファイバースコープにて調査したところ、水の流入があるととも河床の砂が巻き上がっていた。これは2P橋脚部が河床勾配の変化点に近いことから水流が速くなっていることが影響していると考えられる。そこで、応急対策として橋脚上流部にフィルターユニットを設置し(写真-3)、洗掘箇所に流入する水流を抑えるとともに流速を抑え、さらなる河床砂の洗い出しをなくすこととした。また、空洞部には土嚢による埋め戻しを実施し張りコンクリート沈下時における橋脚傾斜等の被害を抑えることとした。

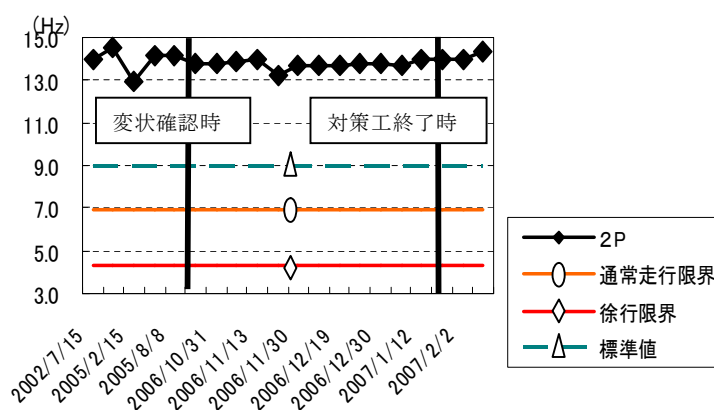
図-3 固有振動数時系列データ

当橋りょうにおいては、洗掘判定の手法の一つとして衝撃振動試験を採用し、固有振動数の把握によって洗掘の有無について確認を行ってきた。過去2年分の固有振動数の時系列データを図-3 示す。図-3より、変状発生前の通常期において固有振動数は 14.0Hz であり、変状発生後においても 13.7Hz 前後を推移していた。このことから、変状発生前と発生後において固有振動数の著しい低下がみられないことが分かる。

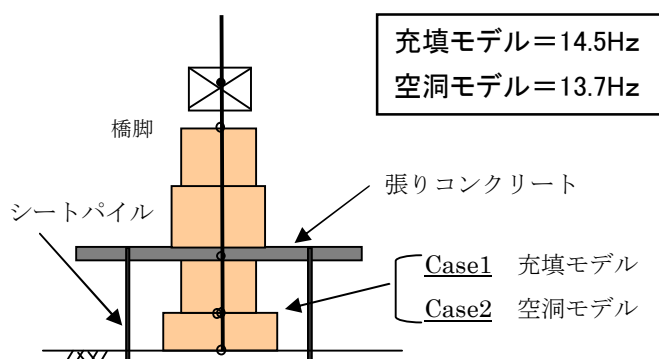
図-4 固有値解析モデル

そこで、橋脚の張りコンクリート下部における空洞状態および充填状態をモデル化し固有値解析を行い、衝撃振動試験の妥当性を検証した(図-4)。充填モデルでの固有値解析の結果は14.5Hz、空洞モデルでの結果は13.7Hzとなり、衝撃振動試験の結果とほぼ同じで、空洞状態と充填状態との差異が小さいことが分かった。これは、橋脚周辺に設置されていた張りコンクリートが、橋脚を堅固に支えていたため固有振動数に影響しなかったと考えられる。
