信越線来迎寺・前川間信濃川橋りょうの洗掘災害調査と対策工

JR 東日本 正会員 波場 志郎
 JR 東日本 小嶋 和彦 堀川 高好

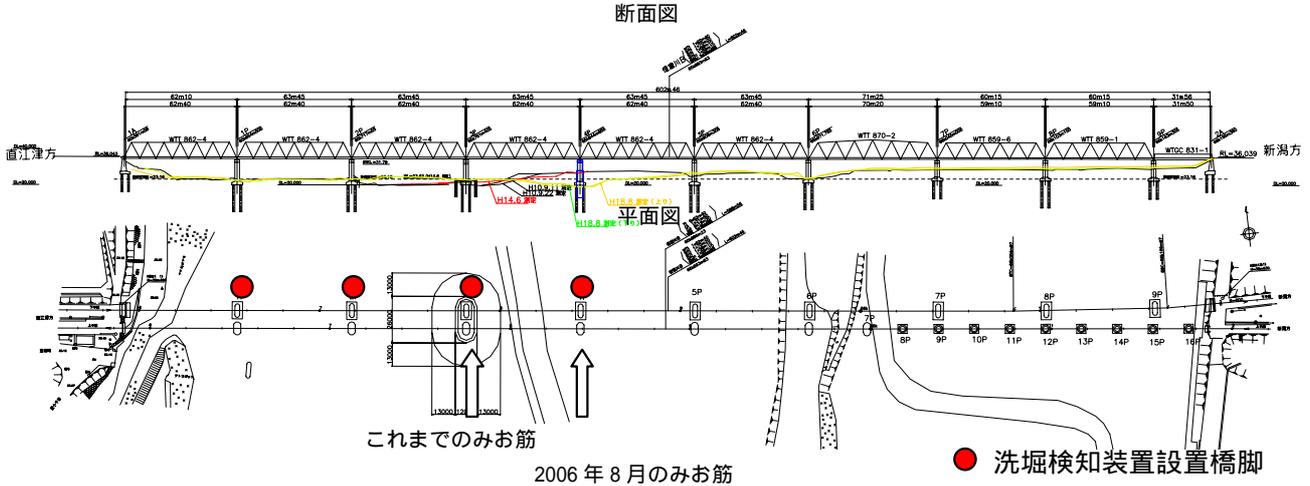
図-1 信濃川橋りょう断面図, 平面図

信越線信濃川橋りょう(図-1)では、2006年7月の長野県で発生した豪雨の影響に伴い、河川のみお筋が移動し、上り線および下り線4号橋脚(以下4Pという)の河床低下が確認された。本稿では、種々の洗掘調査と対策について報告する。

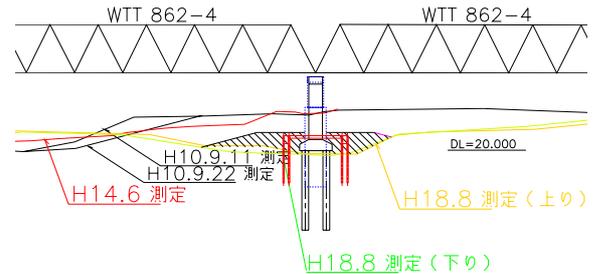
図-2 4P付近詳細図

2000年以降の3P、4Pの桁下から河床までの距離、各橋脚の根入れを表-2に示す。2000年、2002年の調査時には4P周辺は低床護岸であったが、2006年8月の調査時、下り線ではフーチング下面まで河床が低下し、上り線では、ケーソン基礎の2/3まで低下した(図-2)。

河床測定から4P下り線では杭が露出し、上り線では、ケーソン基準の根入れが1/3になったため、基礎構造の安定を照査した。照査は、許容応力度設計法により実施した(表-3)。

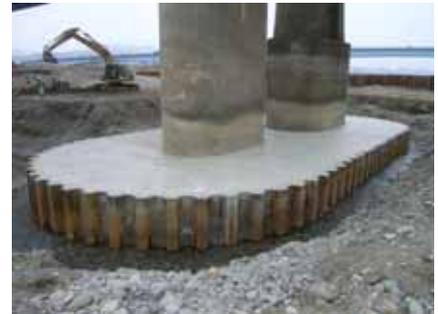
写真-3 根固工施工完了状況

根固工による機能回復を確認するため、衝撃振動試験を実施した(表-4)。対策工施工前までは、河床変化により数値が低下していたものの、根固工完了による測定では数値の回復を確認することができた。
