火災を受けた鋼鉄道橋の運転再開

J R 西日本 正会員 ○吉田 雅彦
 J R 西日本 正会員 中山 太士
 J R 西日本 正会員 大都 亮
 J R 西日本 正会員 稲富 紀行

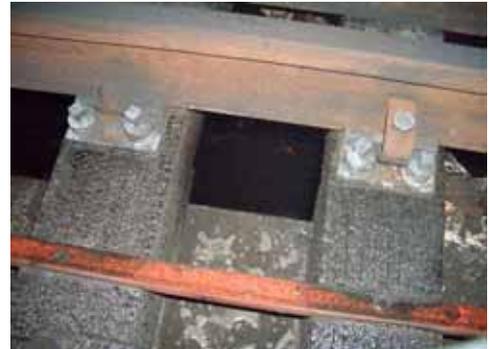
図-2 マクラギの被災状況

火災を受けた淀川橋梁は、昭和7年8月竣工、設計荷重KS18の単線式上路プレートガーダ6連(支間15.4m)、複線式トラス2連(支間47.1m)で旧淀川を横断している。このうち3連目の上路プレートガーダ2連(内回り線、外回り線)が被災し図-2に示すように橋マクラギ40本(外回り線13本、内回り線27本)及び図-3に示すように桁が被災した。

被災当日の夜間作業で被災したマクラギ間にマクラギを追加し、翌朝始発から徐行速度を45km/hに向上した。その時の桁のたわみ量を確認した結果、内回り線で2.04mm、外回り線で1.65mmでありたわみの限界値に比べたわみ量は僅かであり、桁の損傷状況からは徐行は必要なかったが、マクラギの損傷が激しかったため、マクラギの交換が完了するまでの3日間45km/hの徐行とした。

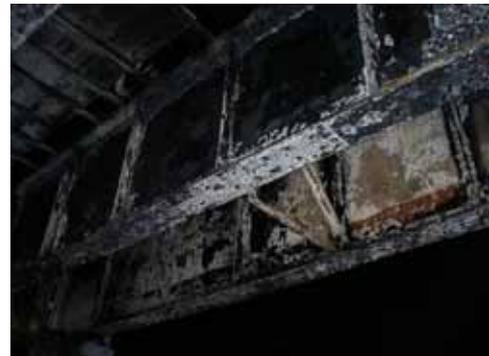
図-3 桁の被災状況

本橋梁の塗膜の状態から受熱温度を推定すると、外回り線は煤のみであり、受熱温度は120℃程度、内回り線は主桁の一部で塗膜が炭化していたため受熱温度は400℃以上と推定された。

被災した桁の受熱温度が400℃以上と推定されたため、自重による桁の変形や消火活動による急冷による桁の変形を目視検査により確認した。その結果、最も塗膜の炭化が激しかった内回り線の桁中央部付近の主桁ウェブに1cm程度の変形がみられたが、その他に大きな桁の変形はみられなかった。

被災した桁の受熱温度が400℃以上と推定されたため、継手状態を確認した。その結果、リベットの弛緩、変形等はみられなかった。

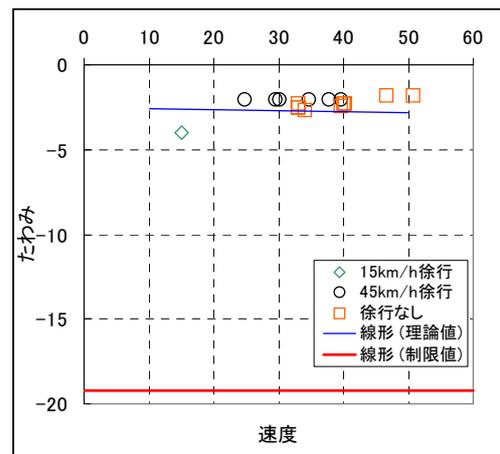
図-4 速度とたわみの関係

徐行速度15km/hで通過する初列車の桁のたわみを計測した結果、内回り線で4mm、外回り線で3mmであり、支間15.4mの許容たわみ量(L/800)^{1), 2)}の18.75mmに比べ、非常に小さい値であった。その後、後続の列車2本の桁のたわみを確認し、桁のたわみ量に変化がなかったため、外回り線は徐行を解除し、マクラギの損傷が激しかった内回り線については15km/hの終日徐行運転とした。

マクラギ交換が完了し、徐行解除時に再度桁のたわみの測定を行った結果、内回り線で2.3mm 外回り線で2.27mmであり、比較のために火災を受けていない健全な桁(被災した桁と同種桁)のたわみ量2.40mmに比べ、大差のないことがわかった。図-4に火災時から徐行解除までのたわみ

と速度の関係を示す。この図から分かるように、被災直後は、桁のたわみが僅かに大きいと通過列車本数が増加するにつれて、たわみ量が2mm前後に落ち着いており、走行安全性が確認できた。
