都市内路線の路盤変状対策に関する一考察

JR 東日本	正会員	広岡 勉
JR 東日本	正会員	小林 敬一
JR 東日本		榎本 雅之
JR 東日本	正会員	中村 浩司

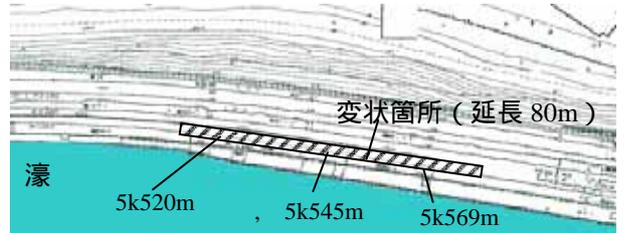
図-1 位置平面図

2003年8月、大雨により中央緩行線(上)にて延長80mに渡り道床が沈下(高低変位15mm)し、碎石を36m³補充した。(図-1)その後、2004年10月においても台風によって線路脇土留壁付近にて陥没が発生したため、路盤改良を実施した(205年2月)。しかし2005年10月に再び軌道沈下が発生した。路盤改良に際しては施工前後に表面波探査により、施工範囲である深度2m程度まではS波速度にしておよそ100m/sec(換算N値1以下)から200m/secまで増加したことで改良効果を確認した。また、2005年10月の軌道沈下後も表面波探査を実施し、S波速度は改良直後と変わらない状態であった。その後、軌道に変状は見られず良好な状態が続いている。本文では繰り返し発生した軌道沈下の原因を究明するため調査を行ったのでここに報告する。

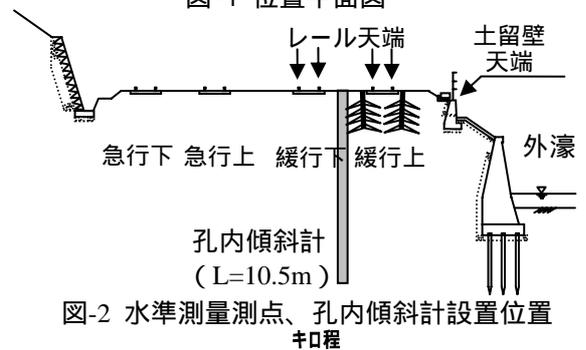
図-2 水準測量測点、孔内傾斜計設置位置

変状位置や経時変化等、変位特性を把握するため緩行上り線左右レール天端、緩行下り線左右レール天端および線路脇上部土留壁天端を5k497m~5k607mで10mピッチに月1回の水準測量を実施した(図-2)。なお、図-1の緩行上り線下部の構造体は路盤改良体を表している。

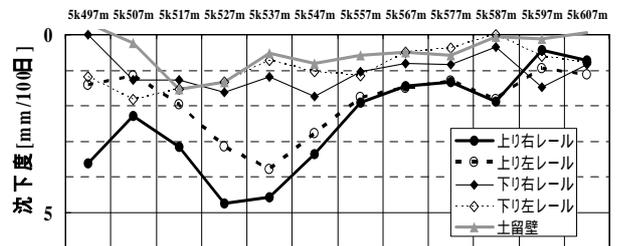
図-3 水準測量結果

図-3に水準測量結果を示す。ここでは各測点の計測値を時系列にプロットし、直線に近似した場合の直線の傾きを沈下度[mm/100日]とした。図-2よると緩行上り線5k530m付近において周囲と比較して沈下の進行が大きいことが分かった。

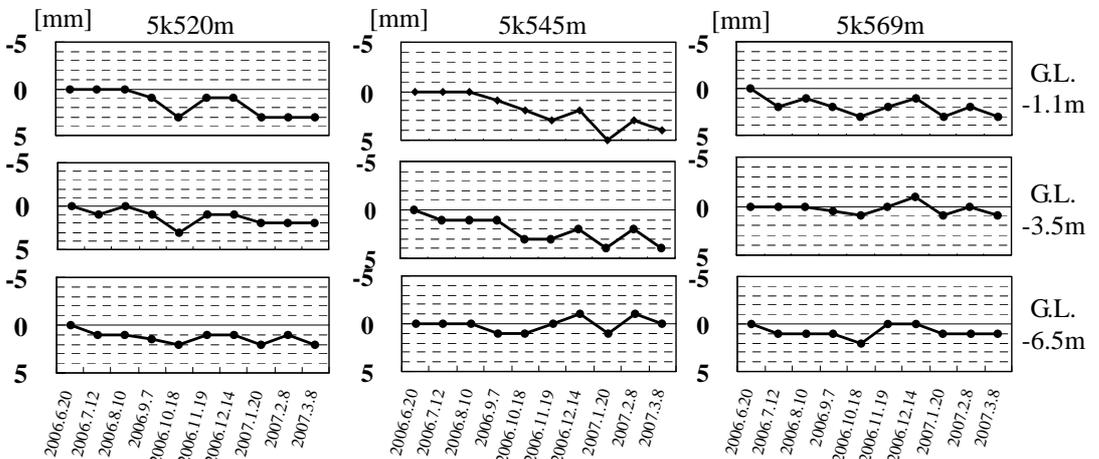
図-4 層別沈下計測定結果 縦軸：高さ[mm] 横軸：時間

層別沈下計測定結果を図-4に示す。ここでは各測点の初回測定値を0とし、その後の測定値をプロットしている。縦軸下方が沈下方向、上方が隆起方向を示している。図-4によると5k545mにおいて測定8ヶ月間にてG.L.-3.5mの4mm沈下に対し、G.L.-6.5mはほぼ沈下していない。そのためG.L.-3.5m~G.L.-6.5mの範囲で

他の箇所と比較して大きな変位が生じていることが分かった。

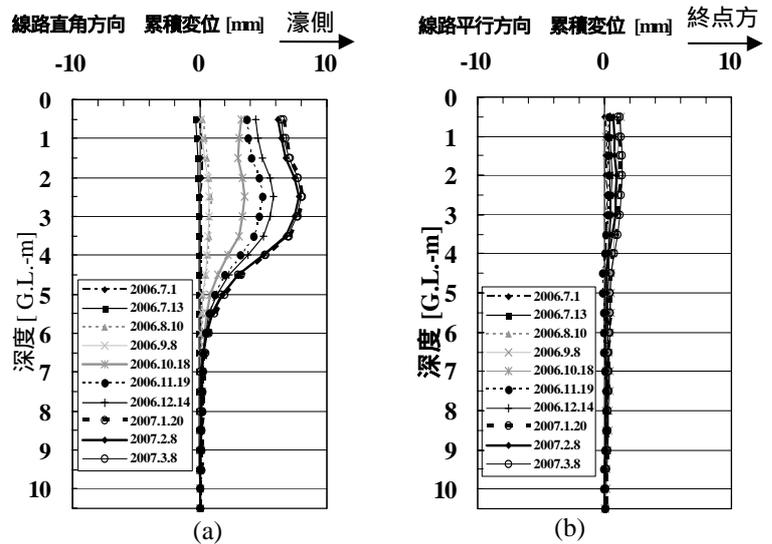
図-5 孔内傾斜計測定結果

孔内傾斜計測定結果を図-5に示す。図-5(a)においては線路直角方向で深度1m~5mに濠側(図-5(a)右側)へ8mm程度の変位が見られる。

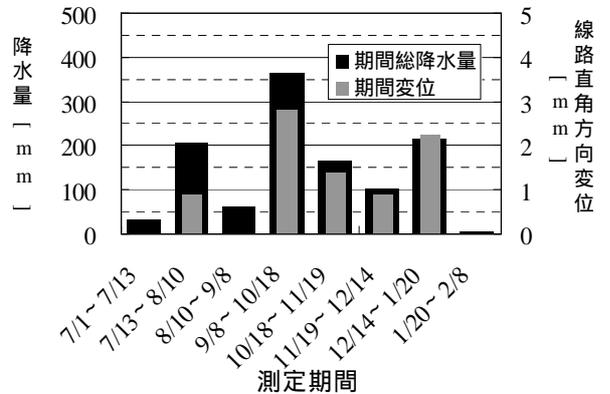
図-6 線路直角方向変位と降水量の関係

また、孔内傾斜計直角方向の変位と降水量の関係を図-6に示す。図-6の左軸は月1回の測定と次回の測定までの総降水量、右軸はその期間における変位量を示している。図-6によると、線路直角方向変位と降水量には相関があることから、降雨に起因して線路直角方向に変位が発生することが分かった。なお、層別沈下計におけるG.L.-3.5m~G.L.-6.5mの変位についても孔内傾斜計の線路直角方向と同様に降雨量の多い期間にて変位が発生する傾向があることが確認された。

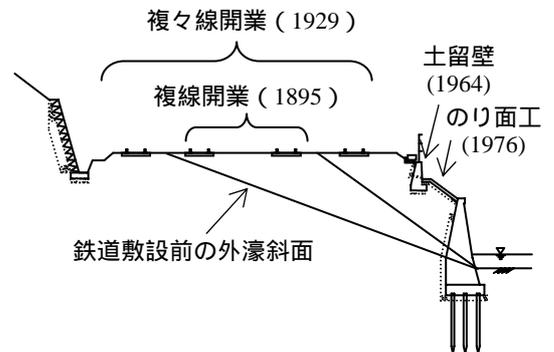
図-7 当該箇所断面の変遷

- ・1894年10月9日に単線開業。
- ・1895年12月30日に複線開業。
- ・1929年3月16日に複々線開業。
- ・緩行上り線は複々線化の際に濠側のり面に腹付け盛土した¹⁾。
- ・急行下り線は切取にて線路増設された。

以上より、線路増設の変遷を図-7に示す。図-7に対して土質サンプリングにより得られた土質柱状図および孔内傾斜計測定結果(図-5(a))を重ね合わせたものを図-8に示す。ここで、緩行上り線における5mm/100日程度の沈下(図-3)孔内傾斜計測定結果における降雨に起因する濠側への8mm程度の変位(図-5(a)、図-6)および図-7により変状原因として以下の可能性が考えられる。

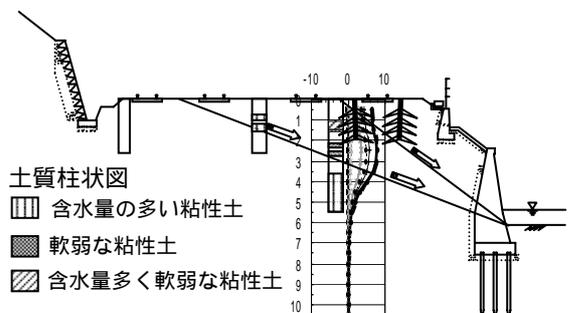
図-8 当該箇所の断面

- 1) 鉄道敷設前の外濠斜面や複線開業時のり面が水みち(図-8中の矢印)となり土粒子が流出している。
- 2) 鉄道敷設前の外濠斜面下部に自由地下水面が存在し、地下水位の上昇に伴い土塊のすべりが生じている。

- ・地下水位の変動をリアルタイムに観測し、変位発生タイミングを把握する。地下水位のピーク時に変位発生するのか、地下水位上昇後の低下時に変位するのか調査する。
- ・土留擁壁の鉛直変位、水平変位を把握する。
- ・土留擁壁の水抜き孔・目地からの土粒子流出の有無を確認する。
