インパクトエコー法に基づく RC 床版内部の水平ひび割れの検出

岐阜大学 (大阪大学大学院) 学生会員 内田慎哉, 大阪大学大学院 正会員 鎌田敏郎, 岐阜大学 正会員 六郷恵哲
 中日本高速道路㈱ ○正会員 三山 敬, K&T こんさるたんと 正会員 肥田研一

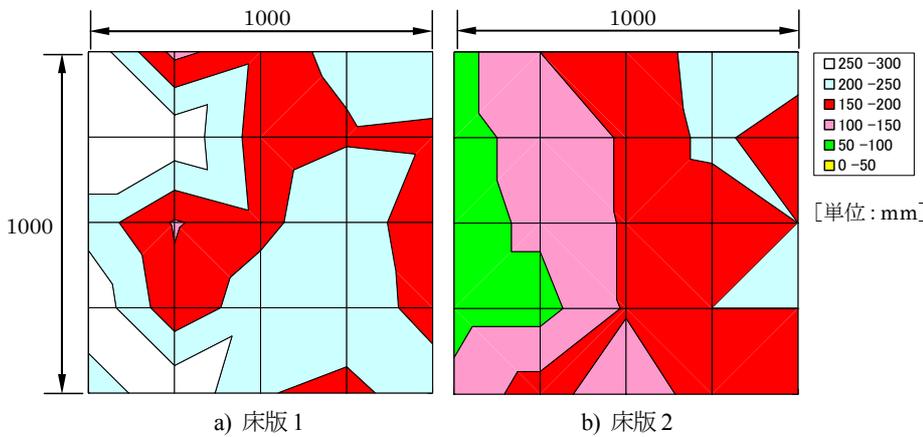
図-4 コンター図

床版 1 および 2 で計測されたピーク周波数から, 床版厚および水平ひび割れまでの深さを算出し, これをコンター図として図-4 にまとめた. 凡例の値は, 床版の裏面 (インパクトエコー法の実施箇所) からの深さを示している.

いて板厚あるいはひび割れまでの深さを推定すると、床版下面から 150~200mm, 200~250mm および 250~300mm の深さに大別される。これらのうち、推定したひび割れまでの深さが 250~300mm の場合は、周波数スペクトルにおいて床版厚に起因するピーク周波数が卓越したと考察できる。一方、150~200mm の場合は、既設床版厚がおよそ 200mm であることを考慮すると、床版内部に水平ひび割れが発生しているものと考えられる。また、深さ 200~250mm では、床版下面からアスファルト舗装部と上面増厚部の境界面までの深さがおよそ 240mm であるため、舗装部と増厚部との界面において水平ひび割れが存在し、これにより弾性波が反射して縦波共振が生成されたと思われる。なお、ピーク周波数から算定された水平ひび割れ深さは、明らかに床版内部のものが少ない結果となった。これより、床版 1 では、疲労による損傷は非常に少なく、比較的健全な床版であることが推測できる。これに対して、床版 2 においては、床版 1 同様、舗装部と増厚部との界面からの反射によるピーク周波数(深さにして、200~250mm)を確認できるものの、既設床版内部の水平ひび割れと考えられるピーク周波数(深さにして、50~200mm)が支配的になっていることがわかる。これより床版 2 は、繰り返しの交通荷重などによる疲労損傷程度が大きい床版である可能性が高いと思われる。

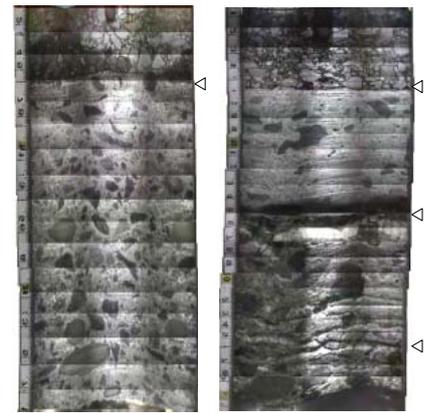
写真-1 削孔による目視調査結果

△ : ひび割れ発生位置

せて示す。床版 1 における削孔の結果、舗装面と上面増厚部との境界面にのみ幅の小さいひび割れが生じており(写真-1 a)参照)、比較的健全な床版であることが確認できた。しかも、削孔結果とインパクトエコー法による水平ひび割れ深さの推定結果とは、良く一致していることも明らかとなった。これに対して、床版 2 における目視結果は、E5 以外の全ての計測箇所においてひび割れが確認され、しかも計測箇所(A1, A5 および C3)によっては深さ方向の各位置にひび割れの存在を把握することができる(写真-1 b)参照)。これらをインパクトエコー法で得られた推定結果と比較すると、インパクトエコー法では実際のひび割れに対して深さを小さく推定する傾向を示しているものの、疲労損傷程度が大きい床版であることを両者の結果から判断することができる。
