鉄けた支承部変状の検査判定方法の検討について

東海旅客鉄道株式会社 正会員 ○藤川 義人
東海旅客鉄道株式会社 正会員 岩澤 良彦

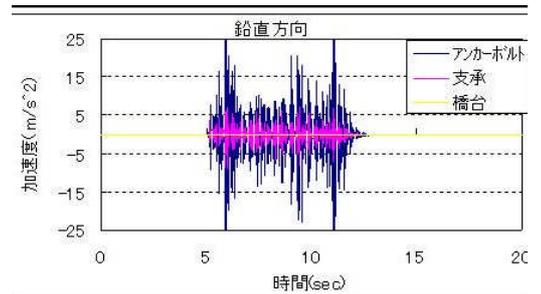
表1-①

検査方法は、表1に示す6項目を検査項目として、実橋りょうで検査を行い、代表的な4支承のデータを示した。直接計測でナットの浮きがある①、②の支承では、打音検査で異常音が確認され、加速度試験では波形の振幅が大きく現れている。振幅は、アンカーボルト・支承本体で現れ、アンカーボルトの振幅は支承に比較して大きいため、アンカーボルトと支承本体が別々の動きをしていることが伺える。また、引抜き試験を行った結果、①は6.5kNと非常に低く、すでに付着が切れていることが証明された。しかし、③、④の異常音がない支承においても加速度波形の振幅が現れる場合(③)が確認されており、打音検査だけでは不十分であることが分かった。

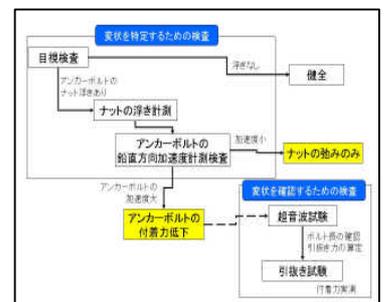
表1-② (加速度計測)

目視検査により、アンカーボルトのナットの浮きを計測すると共に、加速度計測する。加速度計測では、支承本体、アンカーボルトの2測点で鉛直方向の加速度を計測し、列車通過時の加速度波形の振幅の大小で判断する。アンカーボルトの加速度が大きければ、アンカーボルトの付着力が低下していると判断する。付着力が低下したアンカーボルトに対しては、超音波試験、引抜き試験を行い、変状の程度を確認する。(図1)

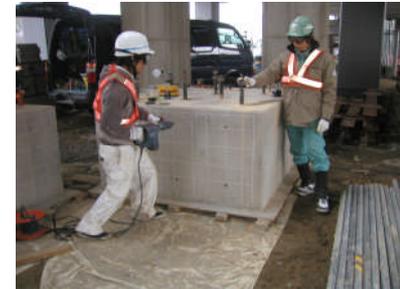
写真1

沓座を想定したRC試験体(写真1)を2個作成し、試験施工を実施した。

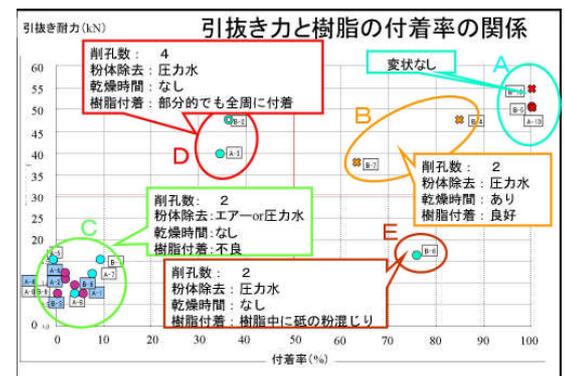
図3 (n=20)

施工性の点を見ると、小型のドリルを使用して削孔するため、削孔方向が違っていても作業に支障はないが、アンカーボルトを損傷させないように慎重に行なった。また、アンカーボルトまでの削孔長が長くなっても削孔時間に大差なく短時間で削孔は完了した。次に、樹脂注入完了後、引抜き試験器により引抜き力を調べた。また、試験体を解体し、アンカーボルトの樹脂付着量をボルト周面全体から付着率を算出し、引抜き力との関係を図3に示した。変状のないアンカーボルトは、付着率を100%とし、Aのグループに示される。これで約50kNの引抜き力が出ている。次にBのグループは圧力水により粉体を除去し十分な乾燥時間をとったものである。これに対し、グラフ左下Cのグループに、粉体の除去方法がエアを使用したものすべてと、圧力水で除去後すぐに樹脂注入したものである。これにより、エアによる粉体除去は修繕方法に適してないと言える。また、Dのグループは、削孔数を多くし圧力水による粉体除去、即樹脂注入したものである。このグループは、部分的にボルトの全周にわたり樹脂が付着していることである。樹脂の付着率が高いものでも、Eのグループは樹脂に異物が混入したもので、引抜き力が低くなる結果となった。これは、圧力水で十分異物を除去できなかった場合と想定される。

今回の試験施工の結果、引抜き力が30kN以上かつ付着率が50%以上となったものは、圧力水で粉体を除去し、乾燥時間を設けたものであった。一方、付着率が50%以下でも、30kN以上の引抜き力があったものもある。このときの樹脂付着状態をみたと、部分的ではあるが、全周にわたり樹脂が付着している部分があることも分かった。このことから、次の条件を満たす施工をすることで、支承部アンカーボルト付着力が回復し健全な状態にする方法として有効であると言える。

- ・樹脂付着を全周にわたらせるため、多方向から削孔を行う。
- ・粉体の除去方法は、圧力水により行う。
- ・樹脂注入は、孔内の乾燥時間を十分とってから行う。
