約80年経過した内海橋（RC橋）の補修について

岐阜大学大学院 正会員 ○滝 憲司
 愛知県知多建設事務所 稲垣 佳之
 愛知県知多建設事務所 辻村 直樹
 株式会社 片平エンジニアリング 佐藤 文彦

内海橋（愛知県知多郡南知多町内海地内に架かる道路橋）は3連のRC単純T桁橋であり、県内屈指の古い鉄筋コンクリート橋である。内海川の河口付近という立地条件から塩害が主因とみられる劣化が顕著であり、「炭素繊維シート接着補強」により対策工事を実施した。調査設計により推定した鉄筋量と実際の配筋状況とを比較し、今後の展開を述べる。

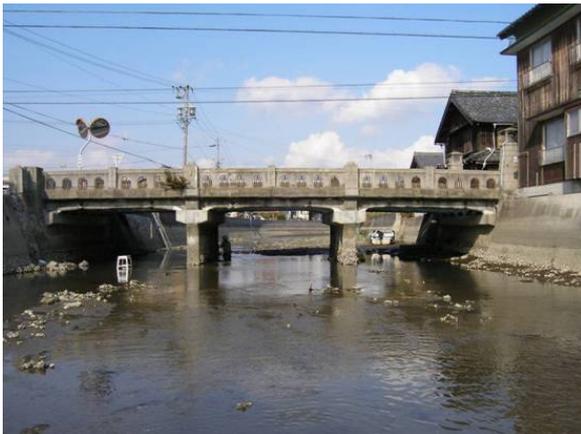
内海橋（写真-1）は一般国道247号の内、内海川（2級河川）の河口付近に架かるRC橋で、知多半島の経済活動から住民生活まで、重要な役割りを担っている。本事業の目的は、内海橋の主桁・床版裏側に塩害によるとみられる多数のひび割れが目視されたことから、損傷状況を詳細に調査するとともに、損傷原因を十分に把握した上で適切な対策を立案し、速やかに対策を実施することであった。

写真-1 対策前の内海橋の全景（内海川下流より撮影）

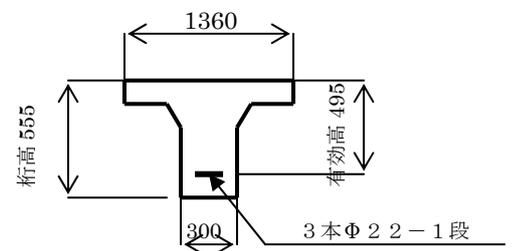
図-2 検討断面図

建造時の設計再現による鉄筋量等の推定は、調査結果より設計基準強度を15N/mm²とした。建造当時(昭和3年)の活荷重はT-6であり、鉄筋は大正15年規則、鋼種規格St39と推定され、現行のSR235と同等であったと判断した。また、鉄筋配置は鉄筋調査よりΦ22-1段3本(図-2)とし検討した。これらの想定で計算し、コンクリート圧縮応力度2.6N/mm²、鉄筋引張応力度156N/mm²となり、鉄筋は許容を越えてはいるがこれらの想定は概ね正しいと判断した。対策工法は現況のコンクリート強度が弱く、集中荷重が生じるような補強(外ケーブルによるプレストレス導入など)ではなく、既設桁の大規模改良をしない工法で、対策後も母材の変状が確認できる工法として、桁下面に帯状に繊維シート接着工法を採用した。塩害等による劣化が著しいものの、塩害によるさらなる損傷劣化への対策をとることが非常に困難であるため、耐力的には既存鉄筋を期待しないこととした。さらに、部分的に桁や床版が破壊・欠落した場合のフェイルセーフ対策として、H形鋼桁を既設桁間に3本設置する。
