## 鋼床版上の SMA の損傷対策に関する基礎検討

阪神高速道路(株) 技術管理室 正会員 ○久利 良夫  
 阪神高速道路(株) 技術管理室 正会員 十名 正和  
 阪神高速道路(株) 大阪管理部 正会員 田畑 晶子  
 阪神高速道路管理技術センター 正会員 川上 順子

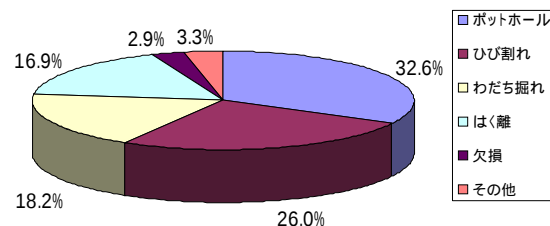
図-1 SMA 箇所の損傷形態

しかし近年、SMA を基層に適用した他の区間で、比較的早期に舗装の損傷が生じていることが報告され始めた。図-1 は、1998 年 1 月～2006 年 9 月までの日常点検の結果を損傷形態別に示したものである。これより、ポットホール、ひび割れ、わだち掘れが多くを占めていることが判る。この中で、ひび割れ、わだち掘れは、写真-1 に示すような損傷発生状況が多く見られる。これは、一般的に見られるひび割れやわだち掘れとは異なっており、混合物のズレに伴う損傷であると推察できる。また、このようなひび割れやわだち掘れの発生箇所での調査結果から、鋼床版と SMA との間にてズレが発生していることが判った。

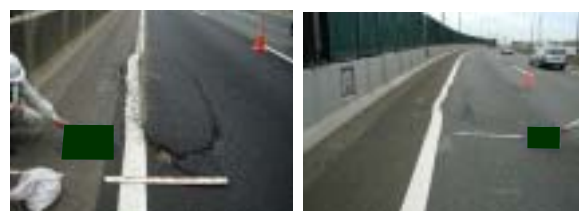
写真-1 SMA で損傷発生状況

鋼床版の基層に SMA を適用した区間において発生している損傷について調査を行ったところ、損傷は鋼床版上にまで達しており、SMA が鋼床版上にてズレを生じているものが多く見られた。これは SMA の締め固め不足や床版との付着強度が小さいことに起因していると推察される。しかし、SMA の損傷発生原因は未解明な点もあることから、今後、床版条件や締め固め条件の相違による比較や損傷発生箇所での詳細な調査を予定している。また、損傷対策としては、当面は鋼床版と SMA との付着改善の検討が必要であると考えているが、損傷発生原因の検討結果を踏まえて配合設計や適用箇所などについても検討を行っていく。

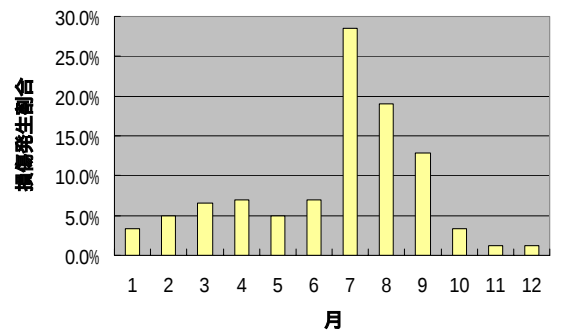
図-2 SMA 箇所の損傷発生の月別集計

次に、図-2 は損傷の発生状況を月別に集計したものである。これより、7 月から 9 月かけて損傷が多く発生している。この時期は、梅雨の影響によるポットホールの発生や雨水の影響と気温の上昇に伴う SMA と鋼床版との付着力の低下に起因するズレが生じていると推察される。

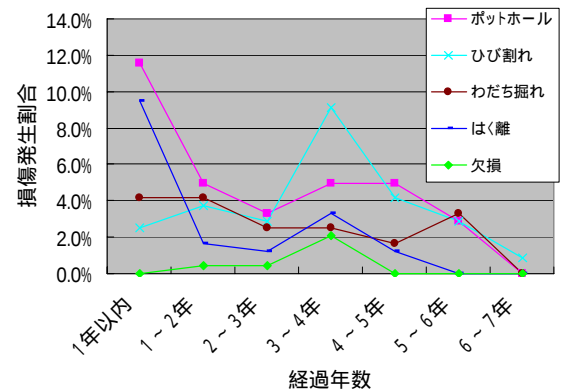
図-3 損傷形態別による損傷発生までの期間

図-3 は、損傷発生形態別に施工後はじめて損傷が生じるま

での期間を示したものである。これより、ポットホールやはく離などの混合物そのものが取れて無くなるような損傷は1年～2年以内の早期に、ひび割れは供用3年～4年後に多く生じている。SMAは締固めが特に重要な混合物である。これまでに実施した室内試験による現場切取り供試体の締固め度と透水係数の関係からは、締固め度が低い場合、十分に水密性が確保できない結果となっている<sup>1)</sup>。床版端部や鋼床版添接部などでは、十分な締め固めが困難であることから、水密性が得られず雨水等が浸入し、混合物に影響を与えたと考えられる。また、ひび割れは、交通荷重の繰返しにより生じ、特に鋼床版部では特有の縦ひび割れも見られる。そして、ひび割れ箇所での損傷進行状況は非常に早く、これは一旦ひび割れが発生すると雨水等が舗装体内に浸入し、その影響で付着切れが生じるためであると考えられる。

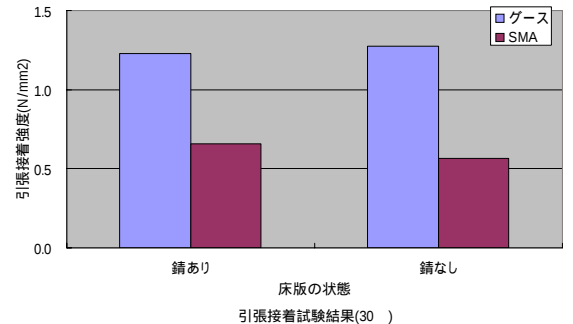
図-4 SMA の付着強度

鋼床版の SMA 施工箇所が発生している損傷は、これまでの損傷発生状況から基層の SMA が鋼床版上においてズレが生じ、各種の損傷に至っている場合が多いと推察される。このため、鋼床版に適用した SMA とグースアスファルト混合物での引張付着強度ならびにせん断付着強度の確認を室内試験にて行った。試験では、鋼床版上の錆の発生を考慮して約30%の面積に錆を発生させた鋼床版とショットブラスト処理を行った鋼床版とで比較を行った。また、鋼床版ではせん断付着強度が温度により大きく影響を受ける報告<sup>2)</sup>もあることから、今回は損傷発生の多い7月の気温を想定して30℃にて行った。図-4、図-5はそれぞれの付着試験結果である。これより、引張付着強度は、錆の有無に関係なく SMA はグースアスファルトの約50%、せん断付着強度は約30%と小さい結果となった。また、せん断付着試験では、錆の発生により20%～30%付着強度が大きくなっていった。
