東名高速道路における高機能舗装の補修間隔に関する分析

中日本高速道路(株) 正会員 ○米川 英雄  
中日本高速道路(株) 正会員 甲斐 穂高

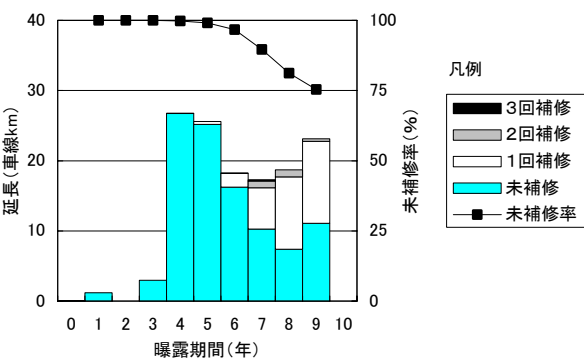
図-1 高機能舗装曝露期間

図-1に曝露期間別の車線延長を示す。図より、当管内における高機能舗装の曝露期間は、最短で1年、最長で9年であることがわかる。また、高機能化後約5年後では、管理する高機能舗装の全数量が健全であるが、9年後では、1/4で補修を実施していることがわかる。

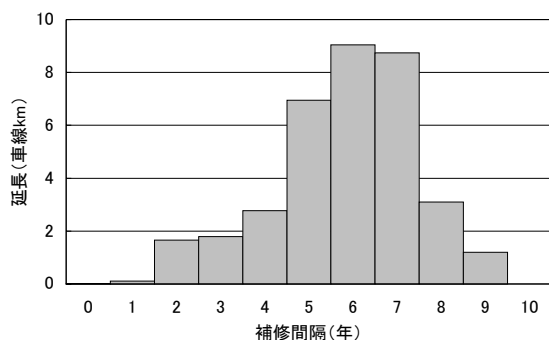
図-3 補修間隔年数別車線延長(沼津 IC～清水 IC)

図より、補修間隔の最頻値は6年であることがわかる。また、車線延長による平均は5.8年であった。つまり、補修を実施した箇所においては、高機能舗装の寿命が10年未満であった。

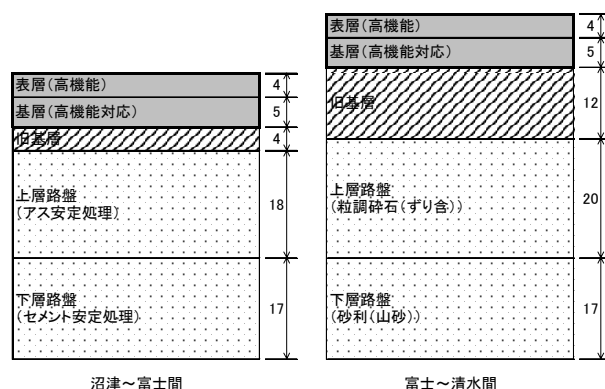
図-4 IC 区間別舗装構成

図より、沼津 IC～富士 IC 間と比較して、富士 IC～清水 IC 間では、安定処理層が無いことに加え、舗装の補修範囲(深さ)の下層に、建設当時からの基層(以下、旧基層という)が厚く残っている。また、最近の舗装開削調

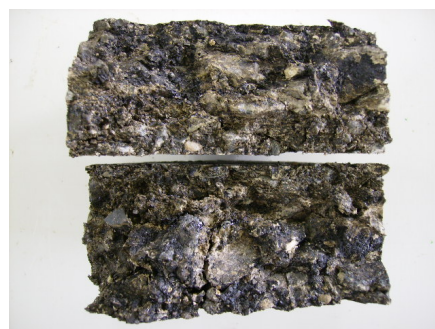
写真-1 試験片

査等の結果では、基層の上部から建設当時の旧基層へと深くなる程状態が悪くなり、写真-1 のようにアスファルト分が消失し、コアが採取できない程土砂化している箇所のあることが判明した。この結果より、現在の舗装損傷の原因は、主として旧基層の脆弱化と考える。つまり、富士 IC～清水 IC 間において損傷が多い(補修サイクルが短い)理由は、このように脆弱化しやすい(している)旧基層の層厚が厚いためと考える。

本分析結果を受けて、富士保全・サービスセンターでは損傷の著しい箇所について、旧基層を含むアスファルト混合物層全層を補修することとしている。
