## 排水性舗装の路面評価手法に関する考察

(独) 土木研究所寒地土木研究所 正会員 ○丸山 記美雄  
正会員 田高 淳  
非会員 吉井 昭博

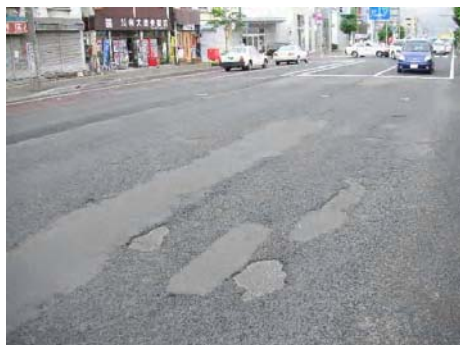
平成18年度秋期に補修を実施した箇所（写真-1）において、補修を行う前の平成18年7月とその前年の平成17年10月にわだち掘れ量を20m間隔で測定した結果を表-1に示す。補修対象区間のわだち掘れ量は平均約10mmであり、維持修繕要綱に示されている修繕要否判断目安値の30mmよりも十分に小さくわだち掘れ量では補修対象とはならないことが分かる。なお、図-1には補修対象区間の20m間隔の測定値と0.5m間隔の測定値の延長方向分布を示した。0.5m間隔での測定値では部分的にわだち掘れ量が30mm程度となっている所もあるが、20m間隔の測定値ではそれらの情報が脱落しているように見受けられる。局所的な飛散やポットホールが発生しやすい排水性舗装の損傷の特徴を踏まえると、わだち掘れ量の測定間隔を細かくし、データ処理の手法を工夫することで評価指標となりうる可能性があると考えられる。

写真-1 補修対象箇所の損傷状況

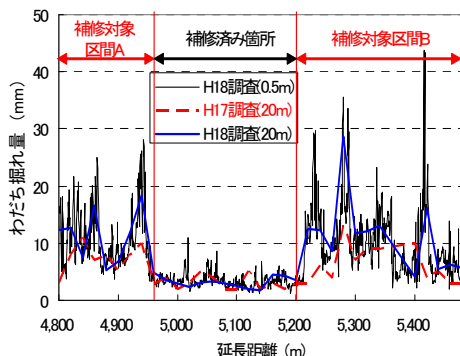
図-1 わだち掘れ量の延長方向分布

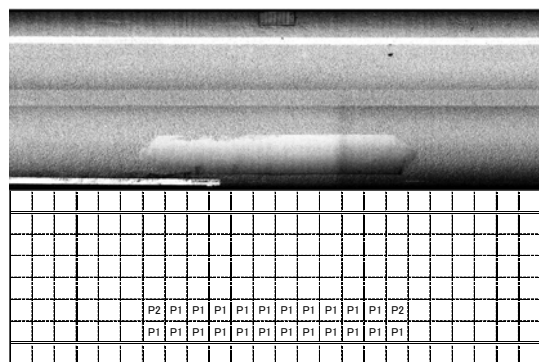
排水性舗装の場合、骨材飛散やポットホールの発生に対して連続的に一般的な合材によりパッチング状の補修が行われることが多いため、その延長方向の長さや規模の大小に関わらず損傷が発生した部位として取り扱うこととし、これを通常のパッチングと区別する意味で一般合材補修と称することとした。そして、評価を行う路面の全面積に対して一般合材補修が実施されている面積の割合を一般合材補修率と定義し、この指標で路面の損傷程度を評価することを考えた。すなわち、図-2に示した路面画像を50cmメッシュ法により解読し、式(1)により一般合材補修率 $P$ を算出するものである。

図-2 路面性状測定車により測定された路面画像(上)と一般合材補修分布図(下)

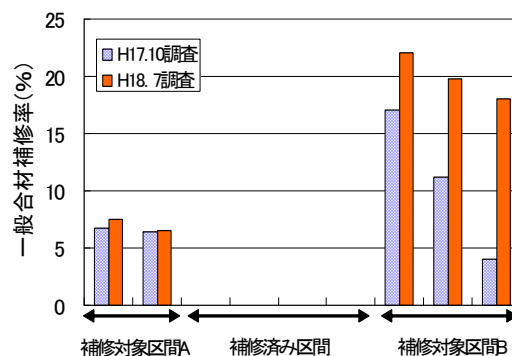
先に述べた補修対象箇所に対して一般合材補修率を算出した結果を図-3に示す。一般合材補修率は補修対象区間Aでは約7%、区間BのH18調査では20%前後となっている。評価区間の全面積に対してこれだけの面積が密粒アスコンなどの一般合材で補修されていることになる。特に、補修対象区間Bでは、H17年調査からH18年調査までの間に一般合材補修率が大きく増加し損傷が進んだことがわかる。一般合材補修率による路面の評価はある程度妥当なものと評価できる。

図-3 H18補修対象区間の一般合材補修率
