## 鋼繊維コンクリートの劣化に関する追跡調査

(株)ブリヂストン	土木・海洋資材開発部	正会員	石関嘉一
(株)ブリヂストン	土木・海洋資材開発部		小池喜嗣
(株)ブリヂストン	土木・建築資材営業技術部	正会員	深津章文
(株)ブリヂストン	土木・建築資材販売促進第2部		川瀬哲也

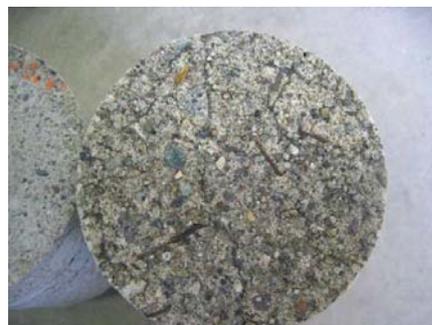
写真-1 場所①表面

コンクリート表面は車両の通行による摩耗によって大粒径の細骨材や鋼繊維が露出していた。表面が多少荒れているものの、機能上特に問題は見当たらなかった。なお、場所①の表面写真を写真-1に示す。

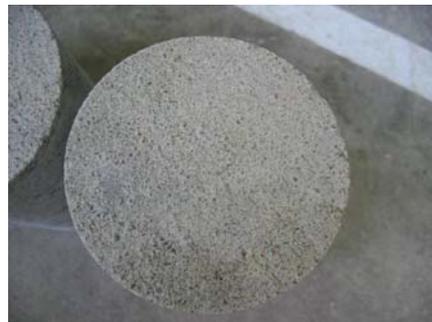
写真-2 場所②表面

15年経過した後もモルタル層の摩耗が無く健全な状態であった。なお、場所②の表面写真を写真-2に示す。

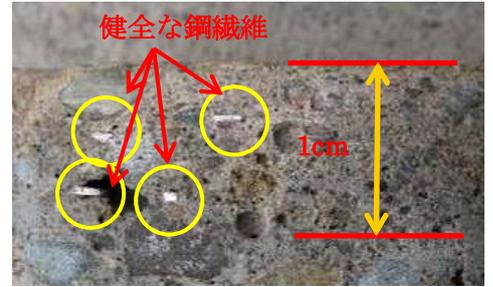
写真-3 場所①表層 1cm コア側面

コア側面を目視にて観察した。表層 1cm 程度に存在する鋼繊維は金属光沢を有しており、錆等の劣化は確認されなかった。摩耗によりコンクリート表面に露出している鋼繊維は発錆しているものの、鋼繊維がコンクリート中(アルカリ環境下)に存在している限り、防錆効果があることを確認できた。写真-3 に場所①表層 1cm コア側面を示す。

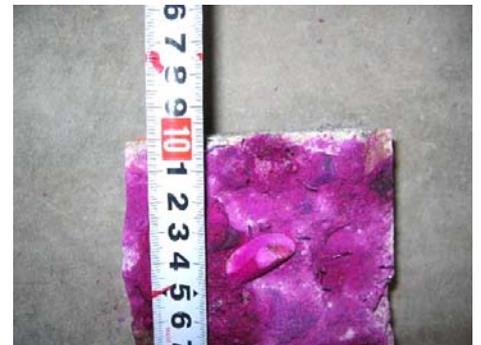
写真-4 場所①中性化状況

表-1 に中性化測定結果を示し、写真-4, 5 に場所①, ②の中性化状況を示す。場所①および②の平均中性化深さはそれぞれ 4.7mm および 9.5mm であった。通常水セメント比 60%の中性化深さは 15 年で 15mm 程度<sup>1)</sup>であることから、今回の調査結果より、鋼繊維を混入することによって中性化を抑制できることが確認できた。鋼繊維を混入することによりコンクリートの変状による圧縮強度の低下を抑制<sup>2)</sup>し、ひび割れを防止する効果があり、劣化因子の進入を阻止したことにより中性化の進行を抑制できたと考えられる。また、場所②に対して場所①の中性化深さが少ない原因として、コア表面調査から分かるように摩耗により表面が磨り減り中性化したコンクリート部分が減少したと考えられる。

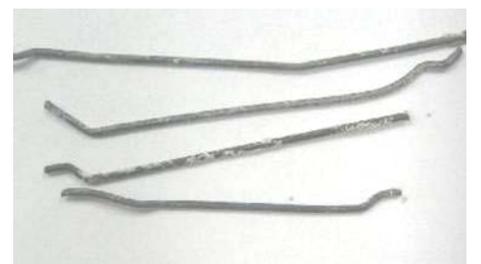
写真-6 コンクリート中の鋼繊維

中性化している部分の表層 1cm 程度の場所から鋼繊維を採取した。その結果、鋼繊維に錆等の劣化は認められなかった。鉄の劣化する原因は水と酸素が供給されることにより不動態皮膜が破壊され酸化すると言われている。中性化試験から分かるように今回調査したコンクリートは健全な状態を維持していたので、15 年経過後も水や酸素の供給を遮断したと考えられる。また、鋼繊維を混入することによりひび割れ抵抗性が増加し、ひび割れが発生しなかったことも要因の一つと考えられる。なお、写真-6 にコンクリートから抽出した鋼繊維を示す。
