## 表面被覆工を施したコンクリート構造物の再劣化症状に関する一考察

土木研究所 正会員 ○片平 博  
土木研究所 正会員 渡辺 博志

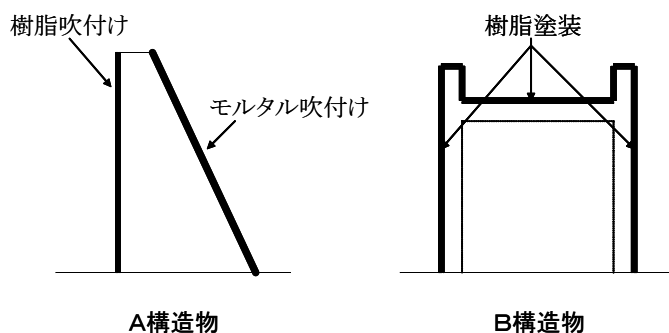
図-1 調査した構造物と補修の概要

東北地方の山間部に約45年前に完成した堰堤である。凍害による劣化が進行し、完成後18年を経過した時点で表面被覆工法を施している。表面被覆工法を実施した場所と工法は図-1に示すように鉛直面に対しては樹脂吹付け、勾配をもった面に対してはモルタル吹付けであった。

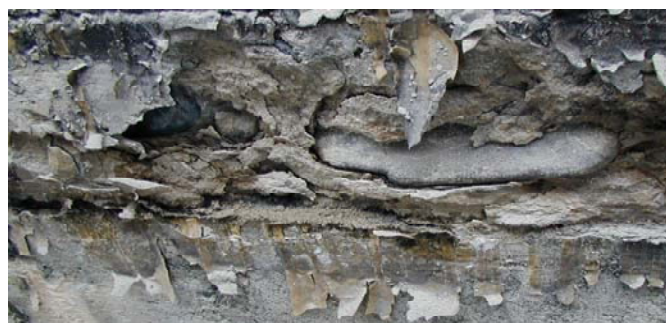
写真-1 A構造物の樹脂の剥離と劣化部の状況

鉛直面に施工された樹脂は写真-1に示すように剥離しており、コンクリート面との隙間に水を蓄えやすい状況であった。コンクリートは写真-1のようにめくれるように劣化が進行している部分と、写真-2に示すように表面上は健全に見えてもハンマーで叩くと浮きが確認される部分があった。

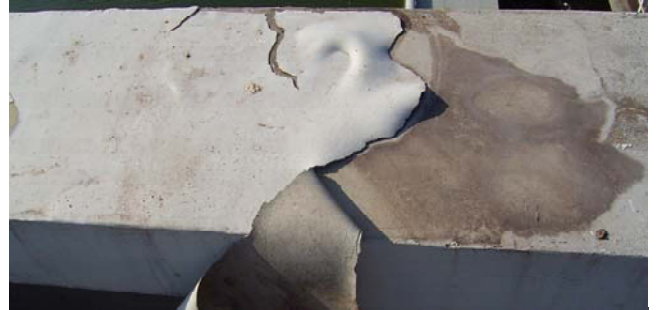
写真－3 B構造物での被覆材の剥がれ

外部に施工した表面被覆材は写真－3に示すように部分的に剥離が認められた。

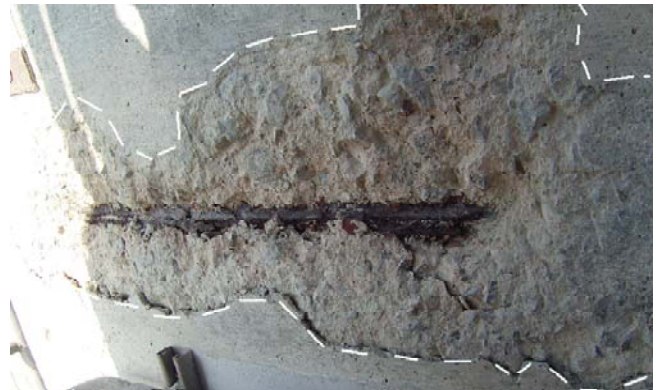
写真－4 B構造物でのコンクリートの浮き  
(点線が表面で確認されたひび割れ)

コンクリートの劣化状況については、表面被覆材によって確認しにくい状態ではあったが、不規則なひび割れや浮き上り等が確認できた。これらの部分についてコンクリートを剥ぐと写真－4に示すように内部の鉄筋の腐食が確認された。通常、鉄筋の腐食に伴うひび割れは鉄筋沿いに発生するが多いが、表面被覆の影響によってひび割れが表面部に直接現れずに、コンクリート表面に平行してひび割れが進展したものと想定される。
