東北地方における鉄道橋りょうのアルカリ骨材反応の調査

東日本旅客鉄道株式会社 正会員 ○内藤 孝和
東日本旅客鉄道株式会社 佐々木 勝法

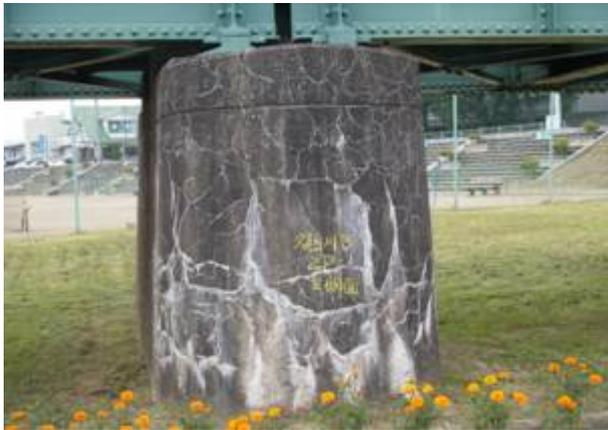
これまでアルカリ骨材反応(AAR)は関西・中国・北陸・九州等で多く報告されていた。したがって東北地方の太平洋側の地域では、アルカリ骨材反応が存在しないと思われていた。しかし経年約80年の鉄道橋りょうの橋脚に現れていた無数のひび割れを詳細調査した結果、劣化要因がアルカリ骨材反応と凍害の複合劣化によるものと判明した(写真1)。本報告では、アルカリ骨材反応の発生事例の報告がない地域で発見された橋りょうの調査結果を紹介する。

写真1 橋脚側面のひび割れ

本橋りょうの全ての橋脚に無数のひび割れが見られた。中には橋脚端部でひび割れ幅が最大10mm程度に開口しているものもあった。ひび割れの特徴として、亀甲状ひび割れが多いこと等からアルカリ骨材反応の可能性が高いため、詳細調査及び試験を行った。

各種調査結果より、橋脚コンクリートのひび割れの発生要因としてアルカリシリカ反応(ASR)によるものと判明した。ひび割れが最大10mmまで拡大した理由としては、現地の環境条件が寒冷地であることや構造物の配置状況など、雨水の影響を受けやすいことからASRによって比較的建設初期段階で生じたひび割れに水分が浸透し、気温の低下に伴う凍結融解作用で徐々にひび割れが拡大したものと考えられる。すなわち、本橋りょうは経年約80年の内、アルカリシリカ反応によるひび割れが発生し、その後、凍結融解の繰り返しによってひび割れが拡大した複合劣化と考えられる。なお、コンクリートコアの試験結果より、残存膨張量と残存アルカリ量が少ない点から、アルカリシリカ反応は終息傾向にあると考えられる。しかし、構造物深部のASRが潜在している領域では水分が供給されることにより、凍結融解によるひび割れの更なる進展が考えられる。

なお、当該構造物への対策工として鉄筋コンクリート巻きたて工法等による補修を行った。また雨水の浸入を防ぐために、橋脚天端に防水工(ゴムアスファルト系)を塗布した。

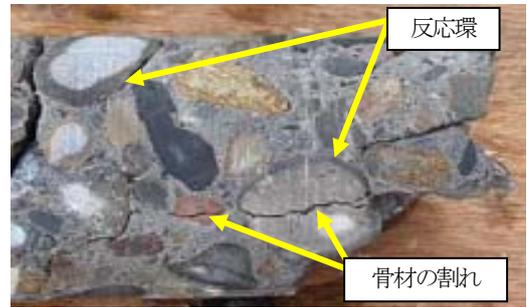
橋脚内部の調査と分析試料に供する目的でコンクリートコアを採取したが、多くのコアが途中で破断してしまった。これは無筋コンクリート橋脚の内部までひび割れが及んでいることを示す。また割裂面には白色のゲル状物質が見られ、粗骨材自体に亀裂が入っていた。湿潤状態を見るために水をコアに噴霧したところ、粗骨材周辺にアルカリ骨材反応に特有の反応環が見られた(写真2)。

写真2 粗骨材のひび割れと反応環

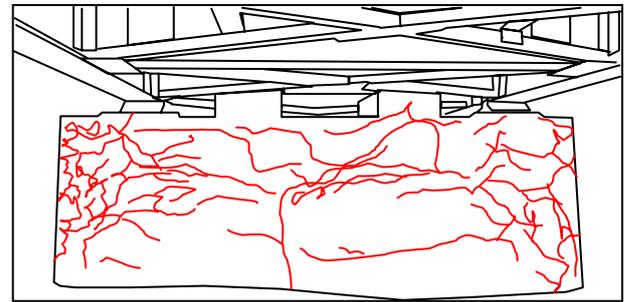
本橋脚の場合、ひび割れの特徴として左右の端部では亀甲状ひび割れの形状を呈し、中央部では水平方向のひび割れが生じている傾向が確認された(図1)。

図1 2P正面のひび割れトレーシング

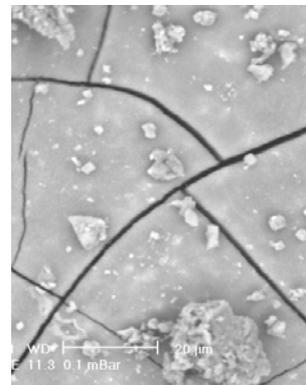
アルカリ骨材反応に特有なアルカリシリカゲルの有無を確認するため、走査型電子顕微鏡(SEM)を用いて調査した(写真3)。その結果、骨材割裂面にゼリー状のアルカリシリカゲルが確認され、アルカリ骨材反応の中でもアルカリシリカ反応(ASR)であると判明した。

写真3 本橋りょう(9P)のコア

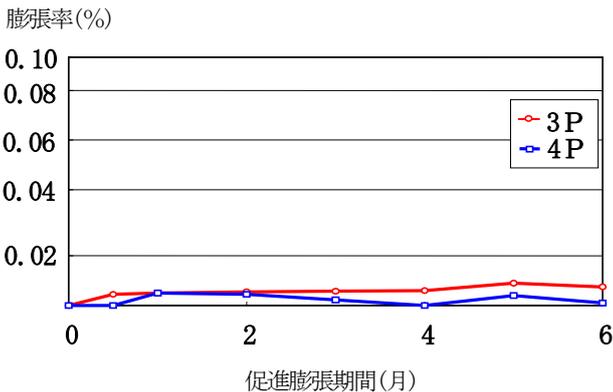
ASRの膨張性を見るため、JCI-DD2法により6ヶ月まで促進膨張試験を行った。試験結果を図2に示す。図2に示すように、コアの膨張率は0.01%以下であり、ASRによってこれ以後有害な膨張(残存膨張)を引き起こす可能性は低いと考えられる。

図2 コアの促進膨張試験 (JCI-DD2)
