## アルカリ骨材反応により劣化した PC 桁の補修

矢作建設工業(株) 正会員 ○桐山 和也 正会員 野村 敬之 渡邊 義規  
名古屋工業大学 フェロー会員 梅原 秀哲

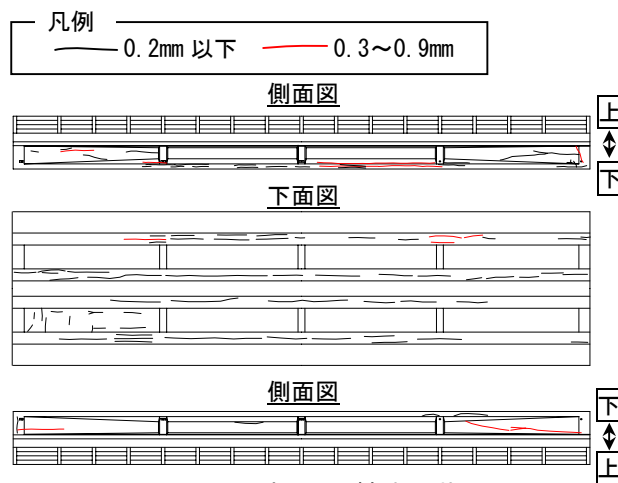
図-1 PC 桁のひび割れの状況

外観目視調査より、橋台では平成 4 年に行われた表面被覆の塗膜が全体的にひび割れており、白色の析出物が散見された。RC 桁では横桁で 0.2mm 以下の方向性のないひび割れが観察された。PC 桁では PC の拘束方向を反映した水平方向のひび割れが多く観察された。ひび割れの幅は、0.1mm 未満から最大 0.9mm 程度の範囲にあり、0.2mm 以下のものが多く見られた。PC 桁のひび割れの状況を図-1 に示す。

以上の結果より、各構造物に現われた変状は ASR によるものであり、今後も ASR による膨張が継続すると判定した。PC 桁の対策として、コンクリート中への水分の浸入抑制やコ

PC 桁ではひび割れが部材軸方向に進行し、ひび割れ幅が増大する懸念があった。そこで ASR の膨張によるひび割れの進行を拘束するため、部材軸直角方向に連続繊維シートを貼り付けて補修した。また、床版上面にはシートによる表面防水を施した。補修の概略を図-4 に示す。

連続繊維シートは、非導電性のアラミド繊維とした。現時点ではアルカリ骨材反応の膨張に対して必要な拘束力を定量的に評価できないため、経済性を考慮して目付量  $280\text{g/m}^2$  のシートを1層貼り付けた。下面の水抜き対策として、シートは 30mm 程度の隙間を設けて貼り付けた。なお、アラミド繊維や接着樹脂は紫外線に対しての抵抗力が小さいため、シートを貼付けた後に表面塗装工を施した。

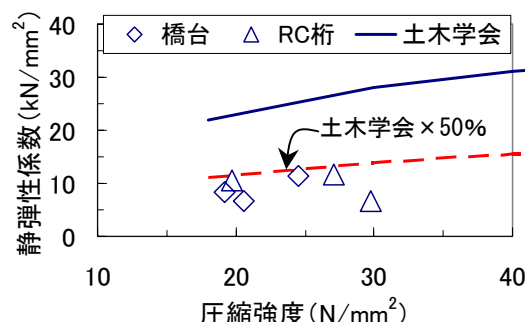
図-2 圧縮強度と静弾性係数の関係

圧縮強度・静弾性係数試験の結果を図-2 に示す。橋台の圧縮強度は平均  $21.4\text{N/mm}^2$  となり、設計値である  $24\text{N/mm}^2$  の 90%程度の値であった。静弾性係数は平均  $8.8\text{kN/mm}^2$  と、設計値である  $25\text{kN/mm}^2$  の 35%程度の値を示した。RC 桁の圧縮強度は平均  $25.5\text{N/mm}^2$  となり、設計値である  $24\text{N/mm}^2$  を上回った。静弾性係数は平均  $9.7\text{kN/mm}^2$  と、設計値である  $25\text{kN/mm}^2$  の 40%程度に低下していた。

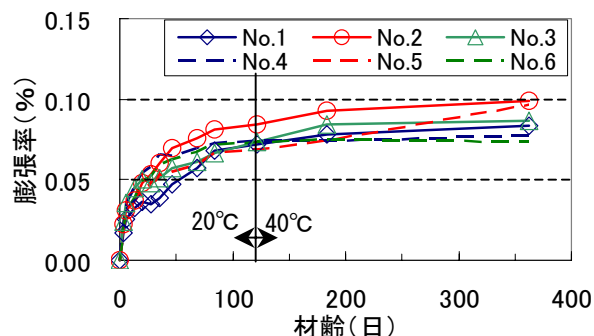
図-3 膨張量試験結果

JCI 法による膨張量試験結果を図-3 に示す。No.1~No.3 が橋台、No.4~No.6 が RC 桁の結果である。いずれの供試体も試験材齢 3 ヶ月時点で膨張率 0.05%を超えた。

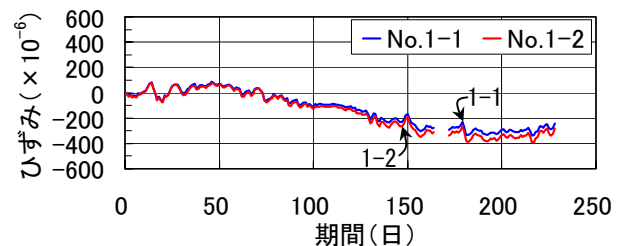
図-6 FRP シートのひずみ (No. 1)

平成18年7月1日～平成19年2月14日にかけての FRP ひずみ (No.1) を図-6 に、ひび割れ幅の変動 (No.3) を図-7 に示す。同期間の桁下の外気温を図-8 に示す。図より各測定値は、外気温の変化を反映した若干の変動が認められる以外、大きな変化は現われていない。なお、結果は割愛するが、他の測点も同様の結果を示していた。

目視点検やモニタリング結果より、現在まで ASR の進展は認められていない。今後もモニタリングを継続し、効果について検証していく予定である。
