## 旧大森大橋の PC 鋼材の健全性について

独立行政法人土木研究所 寒地土木研究所 正会員 ○田口史雄  
国土交通省北海道開発局 小樽開発建設部 正会員 萬 直樹

一般国道 229 号 北海道 神恵内村 旧大森大橋 (施工 1980~1986 年) は、海水と凍結融解作用の過酷な環境に曝されていた PC 合成 I 桁であった。鋼材等腐食防止のコンクリート塗装が施されていた。2004 年 9 月 8 日の台風による被災を受け復旧する際、PC 鋼材等の各種調査・試験を行った。本論文は、そのうちシースかぶり厚、シース・グラウト・鋼材の外観調査、PC 鋼より線の引張試験、シース断面内の EPMA 分析等による塩化物イオン浸透状況の調査を行い、PC 鋼材の健全性を評価したものである。

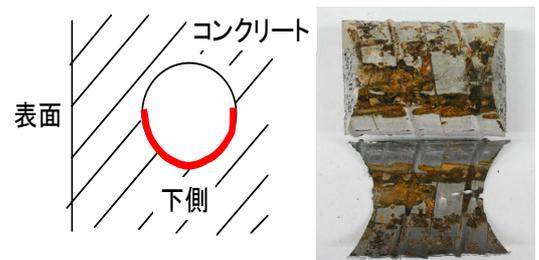
シースのかぶり厚は流出桁で測定したため、鉛直かぶりは測定できなかった。水平かぶりは PC1 で設計値 (96mm) 以上、PC2 は下回る結果(81mm)となったが必要最小かぶり(35mm) は満足していた。外観調査ではシース外側に腐食はみられないが、PC2 のシース内側下面一部に腐食痕が観察された(写真-1)。この箇所は支間中央付近のサグ部下面であったことから、グラウト充填前もしくは桁が流出損傷した時の塩化物イオン浸入が原因と推測される。またシース内のグラウトは、顕著な未充填部分は認められないが、一部頂部に細かい空気泡や空気だまりが観察された。PC 鋼材の腐食状態は小面積の斑点状浮きさびが部分的にみられる程度で、腐食開始の初期段階と想定された。なお PC1 に比べ PC2 の腐食が進行していたが両者ともシース外面に腐食がみられず、桁外面から浸透した塩化物イオンに起因する腐食ではないと推定される。PC 鋼より線の引張試験は、少しでも腐食の進行している線材を選択して実施したが、所定の規格強度 (0.2%永久伸び 136kN 以上、引張荷重 160kN 以上) を満足していた。

写真-1 PC2 シース内側下面の腐食状況

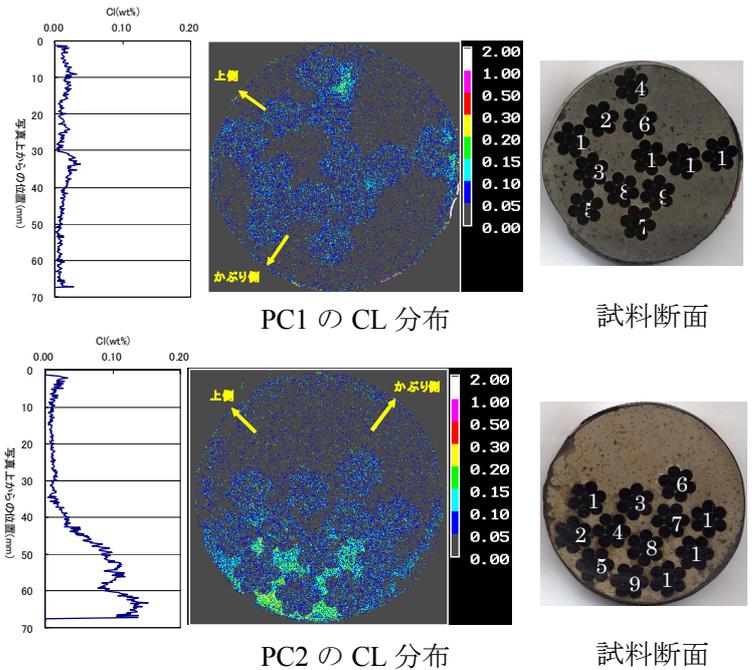
シース断面内の EPMA 分析(写真-2)では、PC1 のグラウト内の塩化物イオン分布が断面上部および右側の PC 鋼より線周囲で、局部的に高い濃度 0.1~0.3wt% (wt:グラウト重量%で約 2~6kg/m<sup>3</sup>) を示していた。しかし、シース近傍の塩化物イオン濃度は相対的に低いことからシース外面から浸透したものではなく、桁流出による損傷を受けて PC 鋼より線を伝わって侵入したか、施工当初に PC 鋼材に付着した可能性が考えられる。また、塩化物イオンの水平方向平均値の鉛直分布では桁流出による影響等の可能性がある局部的に高い部分 (0.03wt%) を除けば、平均的に 0.01wt%程度であり、グラウト材(推定配合:ポルトランドセメント, W/C:45%, C:1302kg/m<sup>3</sup>)自身に含まれる塩化物イオン濃度相当と考えられる。PC2 では断面下側で塩化物イオン濃度が高い傾向を示している。最大値はシース下方にあり平均約 0.15wt% (約 3kg/m<sup>3</sup>) であり、鋼材腐食発生限界塩分量とされている 1.2kg/m<sup>3</sup> を大きく超過していた。これは PC 鋼材の外観調査の結果、浅い孔食が見られたことと一致していた。また、上側やかぶり側では PC1 と同様、約 0.01wt%(約 0.2kg/m<sup>3</sup>)

程度の塩化物イオン量である。高濃度の箇所は、シース内面の一部腐食箇所と一致し、グラウト充填以前にシース内に塩化物イオンが進入した可能性、および流出時に欠損や破壊を受けた箇所からシース内に流入した海水が PC 鋼より線を伝わって流入した可能性が考えられる。

写真-2 PC ケーブル EPMA 測定結果

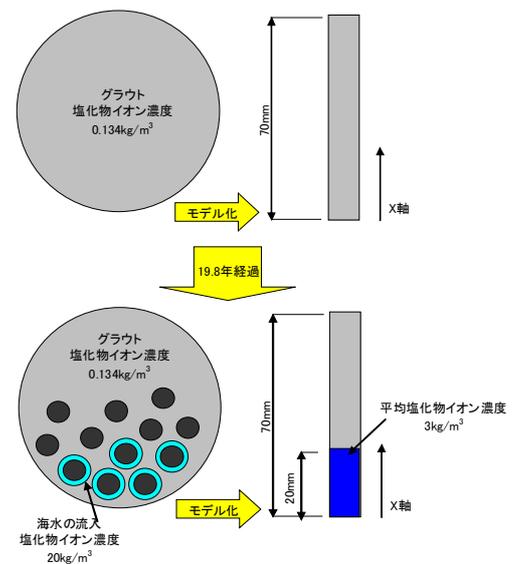
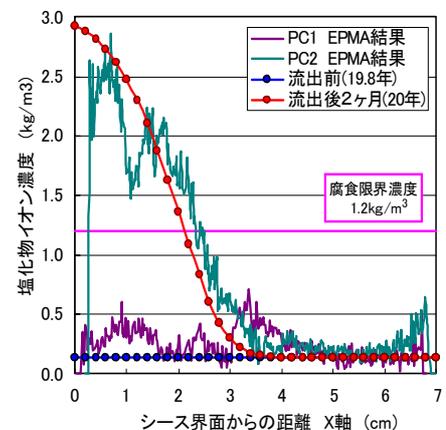
また EPMA 測定の前月の流出時に、PC 鋼より線に沿って浸透分布状況のシース下方 20mm 程度まで瞬時に海水(塩化物イオン濃度 20kg/m<sup>3</sup>)が浸透分布して、平均塩化物イオン濃度 3kg/m<sup>3</sup> になった後は外部からグラウト内に浸透する塩化物イオンは存在しないと仮定して 1 次元モデルで流入から 2 ヶ月後の塩化物イオン濃度分布を計算した (図-1)。その結果流出後 2 ヶ月経過した計算の分布は、PC2 の EPMA 結果とよく似た傾向を示しており(図-1)、このことから流出時にグラウト内に侵入した海水の塩化物イオンが拡散した可能性が高いと考えられる。

PC2 グラウトの EPMA 分析でグラウト下側の塩化物イオン量は鋼材腐食発生限界 1.2kg/m<sup>3</sup> を超過しており外観調査の部分的浮きさびと対応している。なお、これらの錆や塩化物イオンの侵入は、塩化物イオン浸透シミュレーションから、流出時に欠損や破壊を受けた箇所からシース内に流入した海水が PC 鋼より線を伝わって流入した可能性が高いと考えられる。

図-1 PC2 グラウト材内の塩化物イオン浸透シミュレーション (仮定条件:流出時海水流入)
