施工後約 10 年を経過した電気防食工法の追跡調査

西日本旅客鉄道 (株) 正会員
西日本旅客鉄道 (株) 正会員

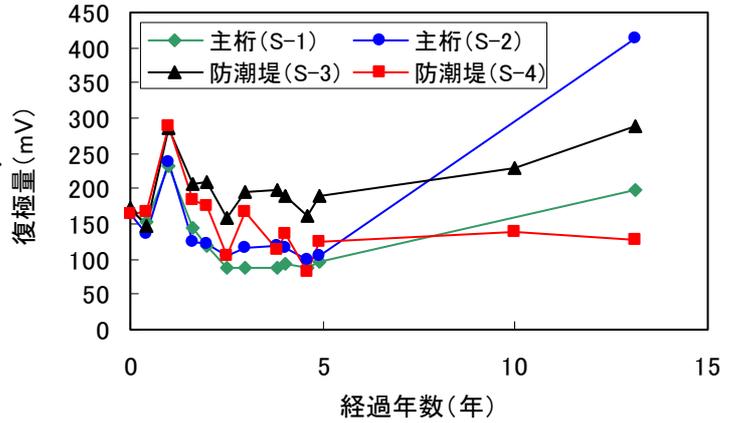
図-2 復極量の経時変化 (チタンメッシュ陽極方式)

電気防食装置の機能の確認は、防食電流密度が1～30mA/m²程度の範囲で、復極量が100mV以上という防食基準を用いて評価することが示されている²⁾。チタンメッシュ陽極方式および導電性塗料方式の復極量の経時変化を図-2、3に示す。チタンメッシュ陽極方式では、通電期間を通じて、おおむね復極量が100mV以上確保されており、電気防食装置が正常に機能していることがわかる。一方、導電性塗料方式では、復極量の経時変化をみると、夏期から冬期にかけて復極量は増加し、夏期から冬期にかけては減少する傾向が認められた。また、防潮堤桁および海側の主桁において、復極量100mVが確保できていない時期があった。さらに、チタンリボンメッシュ方式および導電性モルタル方式の復極量はそれぞれ101mV、141mVであり、復極量100mV以上確保されていた。電気防食箇所の外観を見ると、防潮堤桁では、導電性塗料の一部が剥がれていた(写真-1)。そのために、防食電流の不均一が生じて、復極量の低下につながった一因と考えられる。

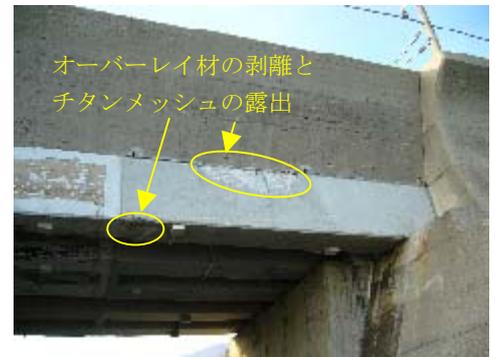
写真-2 オーバーレイ材の剥離

一方、チタンメッシュ陽極方式の施工箇所では、チタンメッシュの表面にモルタルの吹き付けを行っているが、このオーバーレイ材が剥離(写真-2)して、メッシュが露出している。A、Bのエリアの外観には、塗料の剥がれ、オーバーレイ材の剥離な

どの変状が認められるものの、鉄筋の腐食による錆汁やひび割れは認められなかった。また、表-2に示したはつり調査の結果のとおり、鉄筋の腐食は軽微であり、ライニングを実施した箇所と比較して、腐食程度が小さかったことから電気防食工法の効果が持続しているものと考えられる。
