## 島尻泥岩を掘削するトンネルにおける脚部沈下とその対策

## 1. はじめに

豊見城トンネルは豊見城東道路の路線内にあり、豊見城 I C の西方で豊見城市のほぼ中央に位置する  $L=1,074\text{m}$  の山岳トンネルである。このうちの西側約  $742.85\text{m}$  について、暫定供用される上り線を掘削する豊見城トンネル（その2）工事の施工結果について報告する。

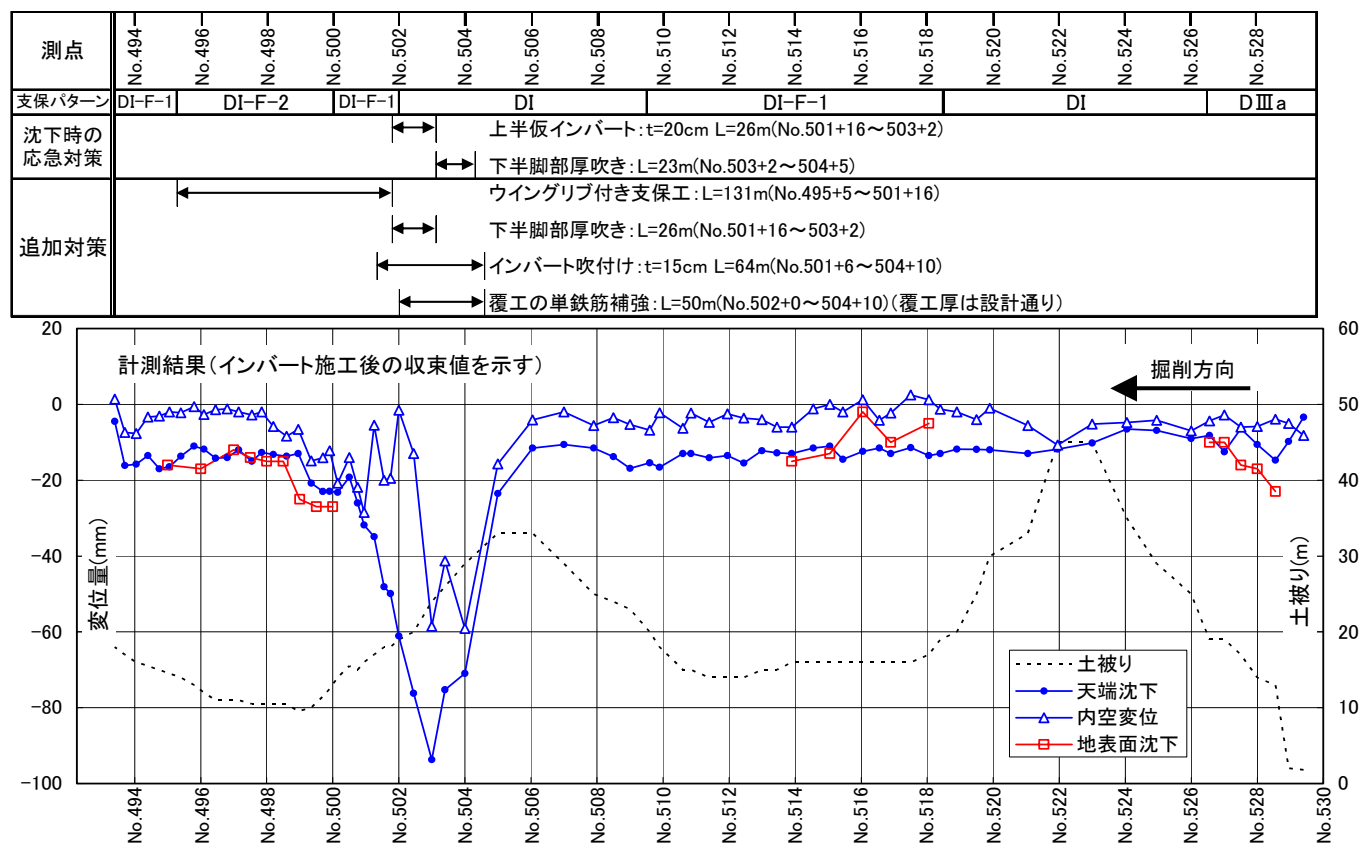
図-2 追加対策と計測結果

No. 502 付近の上半掘削中に上半盤の沈下が進行(変位速度: 約 20mm/日)したため掘削を中止し、応急対策として下半脚部の吹付けコンクリートの厚吹き( $t=30\text{cm}$  程度)および上半仮インバート( $t=20\text{cm}$ )を行った。応急対策後に変位は収束する傾向を示したが、最も変位が大きい測点(No. 503+0)における変位は、天端沈下 75mm、内空変位 55mm、右脚部沈下 110mm となり、いずれの計測断面も切羽に向かって右側の脚部沈下が大きくなる傾向を示した。この区間を掘削した際の切羽状況は、肌落ちはあるものの大きな抜け落ちは無く比較的安定しており、左右脚部付近の地山には湧水は無く劣化等は見られなかった。沈下後は左肩付近のロックボルト施工箇所から滴水が見られ、変位増大区間全体で約 2 l/min 程度となった。

支保工の状況は、ロックボルトのベアリングプレートの変形と吹付けコンクリートのひび割れが左右 1 箇所ずつ見られた程度であり、応急対策による変位収束後も支保工の状況に変化は見られないことから、適用した支保の耐力には問題は無いと判断した。

沈下の原因については、切羽面では捉えることができなかった地山状況の変化と湧水による地山の劣化が複合的に影響し、一軸圧縮強度が  $1\sim 2\text{N/mm}^2$  程度の泥岩に対しては脚部の支持面積が不足することになり、変位の増大につながったものと推定される。変位増大区間については、掘削再開後の切羽進行に伴う変位増加とインバートコンクリート施工時の沈下に備え、吹付けコンクリートによるインバートを本体インバート厚に含めて施工して断面を閉合した。

変位増大区間以降の掘削については、脚部沈下対策としてウイングリブ付き鋼製支保工を採用した。適用範囲については変位の状況により判断することとし、最終的には No. 495+5 までの掘削に適用した。

以上の対策工により無事に掘削を完了した。追加対策および計測結果のまとめを図-2に示す。
