## 分岐器直下での HEP&JES における安全対策に関する一考察

JR 東海 建設工事事部 正会員 池田 善法  
JR 東海 建設工事事部 正会員 村上 敬亮

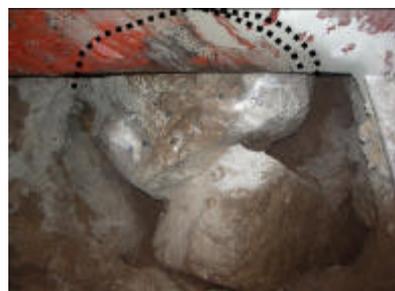
図-3 転石出現状況

Aエレメント掘削けん引中、掘削地山はレキ質土で60cm角級の転石が多数存在した。特に、エレメントの鋼板を挟んだ位置(図-3)に現れた転石の除去時、エレメント外方に空隙が発生し、地山が非常に不安定な状況となったため、転石除去後のけん引直後に土嚢を詰めることで対応した。さらに、けん引作業は軌道整備時間を確保した時間で終了する等の安全対策を実施した。B、Cエレメントは分岐器直下での施工となり、更なる軌道狂いの発生を抑制する有効な対策を検討した。

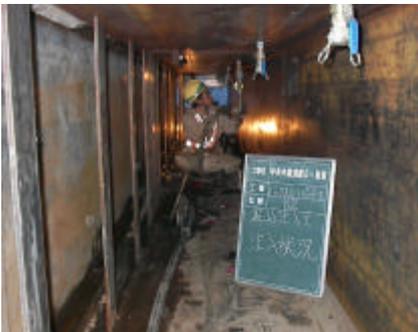
図-4 裏込め注入施工状況

転石によって生じた空隙は土嚢と即日注入した裏込め材の併用により充填され列車荷重等による地盤沈下・軌道変状を防ぐことができた。

当初、裏込め注入は上床版施工完了後に施工予定であったが掘削けん引後即日行うこととした。裏込め材の固結による翌日以降のけん引時の摩擦力増加を考慮し、強度発現が緩やかな材料を採用したため、けん引力の過大な増加、それによる軌道の押し上げ等の影響は回避することができた。

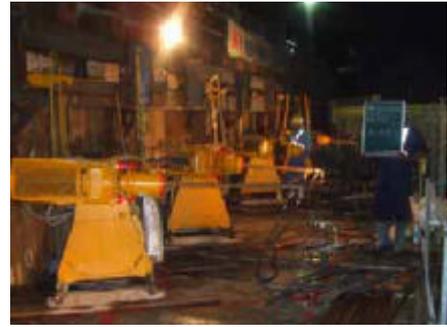
図-5 薬液注入施工状況

注入の結果、注入範囲全域にわたり地山は安定したため、転石撤去後も崩壊することなく軌道変状も発生しなかった。

転石撤去時の地山の安定を図る対策として薬液注入を行った。また注入時の圧力上昇による軌道の隆起も懸念されたため作業終了後の転換試験を確保した上で施工を行なった。なお、施工範囲は分岐器の転換に直接影響を及ぼすと考えられる分岐器下の箇所のみとした。
