# 阪神高速道路における伸縮装置の耐久性評価検討

(株) 千代田コンサルタント 正会員 ○大淵 将宏 正会員 福田 暁  
 阪神高速道路(株) 正会員 高田 佳彦 青木 康素

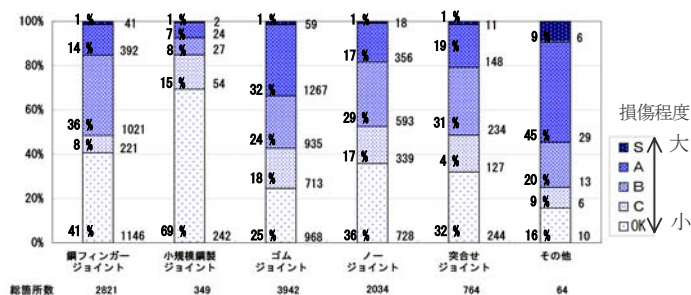
図-1 伸縮装置種別に対する損傷発生割合図

鋼製フィンガージョイント(以下、F Jという)、は「段差」「欠損」「浮き」の損傷が多く確認されている。ここで、「段差」は、伸縮装置の遊間部、または、伸縮装置と後打ち部の境界部での段差、「欠損」は後打ち部の欠け等、「浮き」は伸縮装置と床版との接触面とはく離や浮きを指している。「段差」の損傷のうちBランクが87%を占めており、最も多い損傷項目は5～10mmの段差であることがわかる。点検結果の詳細を確認するとその大半は、後打ち部や薄層舗装部における段差や欠損であり、継手本体の構造的な損傷ではないことがわかる。

荷重支持型ゴムジョイント(以下、G Jという)は、図-1よりAランク以上の損傷が33%を越え、F Jより損傷レベルが高い。損傷種別としては、「きれつ」「浮き」「磨耗・はく離」が多く確認されている。「きれつ」の損傷うち、Aランクが69%を占めており、表-1より補修が必要な損傷が70%あると判断できる。F Jと異なりG Jの主要な損傷は継手本体(ゴム)の損傷である。特にゴムのきれつは止水機能の低下にもつながるため、支承部や桁端部などへの腐食損傷を誘発し悪化させることが考えられる。

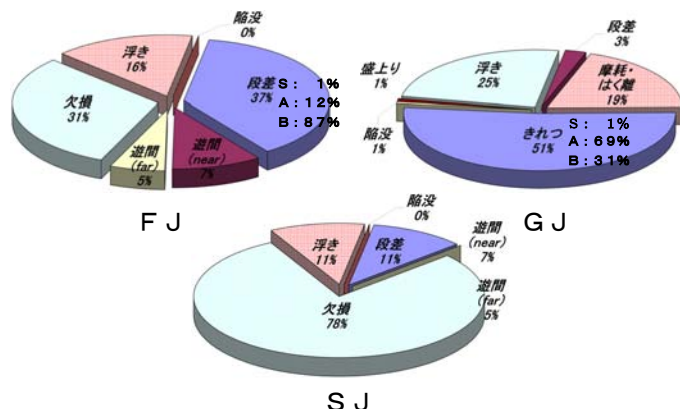
図-2 主要な伸縮装置毎の損傷種別

がある。設置からの経年数が他の伸縮装置に比べて少ないこともあるが、F Jに比べての損傷レベルが低い。図-2では、「欠損」の損傷が一番多く確認されているが、損傷の発生傾向がF Jと同様に、継手本体ではない箇所が多く生じていることがわかる。なお、「欠損」は、後打ち部と止水ゴム部で多くの損傷が確認されている。

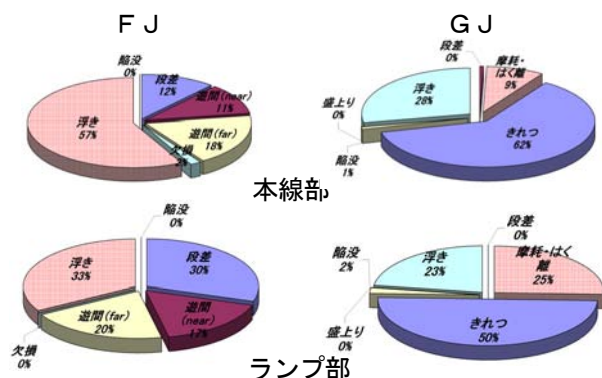
図-3 本線・ランプ部の比較

図-3のF Jにおいては、本線部に対してランプ部は「浮き」が少なく「段差」が多くなっている。一方、G Jではランプ部は「摩耗・はく離」が多く、車両の加減速が多いことに関係があると考えられる。

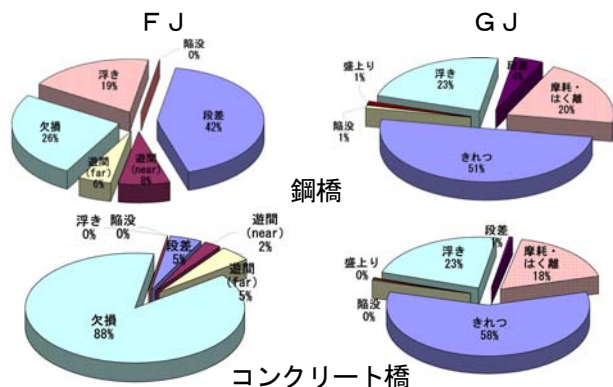
図-4 上部工形式の比較

また、図-4より、F Jは上部工が鋼橋の場合、コンクリート橋よりも「段差」の損傷が多く発生していることから、伸縮継手を設置している桁の部材剛性の影響があると推測される。

一方、G Jは損傷の発生傾向が本体部そのものであることからわかるように、上部工形式によらず継手本体が受ける輪荷重の影響で損傷が生じている傾向にあることが確認できた。

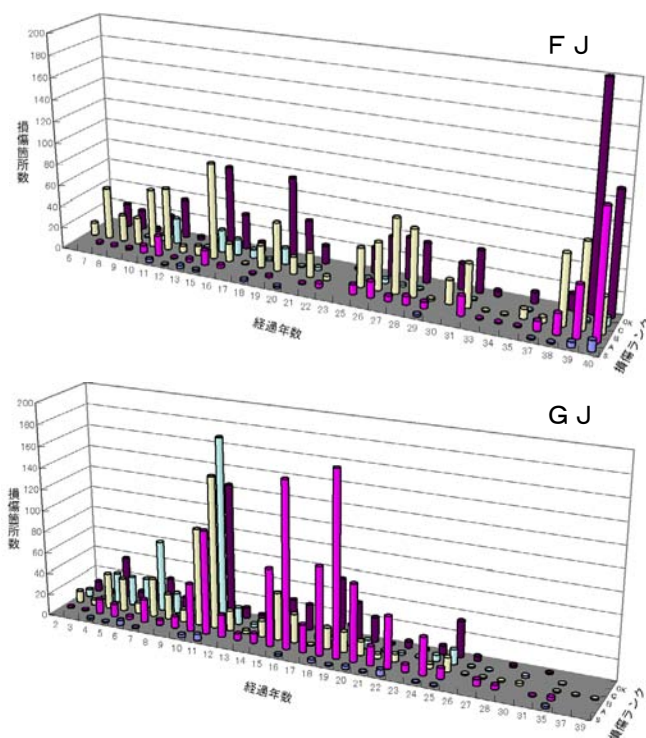
図-5 損傷ランクと経過年数

F Jは、初期に開通した環状線に多く設置されているため、設置後40年程度経過している箇所が多い。特に環状線は交通量も多く、伸縮装置に作用するくり返し荷重の影響が高いと考えられる。しかしながら、40年前後まで損傷ランクAに達していない箇所が多く、かつ損傷箇所も継手の周辺部材であることから、伸縮装置の寿命は40年以上であると推定できる。

一方G Jは、約20年経過した段階で損傷ランクAが多く発生している。設置環境の影響もあるが、損傷の傾向も前述のように継手本体の損傷であり、今回の点検結果ではG Jの寿命は20年前後と推測される。

また、S Jは今回の点検結果で最長25年程度経過しているものがあるが、継手本体の損傷はほとんどなく、寿命を推定するまでには至らなかった。
