## 吊橋ケーブル送気乾燥システムの改良

本州四国連絡高速道路 正会員 花井 拓  
 本州四国連絡高速道路 上村 博文

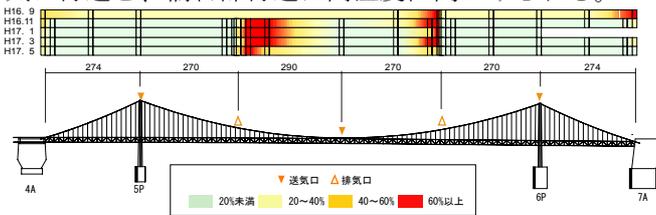
図-1 改良前の送気システム配置とケーブル湿度分布(南備讃瀬戸大橋東ケーブル)

瀬戸大橋吊橋三橋の送気システムでは、片側ケーブル当たり、塔頂二箇所、中央径間中央一箇所の合計三箇所から乾燥空気をケーブル内に送っている。改良前の送気システムの配置と、ケーブル内の湿度分布状態を図-1 に示す。送気の末端である中央径間 1/4 点の排気口付近と、橋台部付近に高湿度区間がみられる。

この高湿度の原因として、乾燥空気送気流量の不足が想定されたためその計測を行ったところ、設計流量 1.5m<sup>3</sup>/min に対して 0.2~1.0m<sup>3</sup>/min 程度の流入量であった。このため、乾燥空気流入量の確保を目的として、送気口部のケーブル素線間に八方位からクサビを打設した。この結果として若干の改善は見られたものの、依然として 0.5~1.0 m<sup>3</sup>/min 程度の箇所が大半であった。

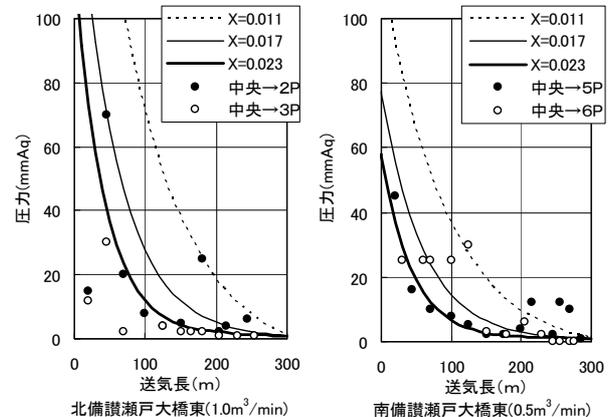
図-2 改良前の送気圧力分布状況

瀬戸大橋の送気システム設計においても、北備讃瀬戸大橋 2P 塔頂からの試験送気結果(圧力分布)を用いて、式(2)から漏洩率  $x$  の値を推定した。結果として  $x=0.017$  という値を得、当初の設計を行っている。今回、この漏洩率の妥当性を検証するために、中央径間中央付近に密な計測点を設け、圧力・湿度の分布を計測した。圧力測定結果を図-2 に示す。●、○が計測値、実線、破線が式(2)を示す。式(2)に用いる漏洩率  $x$  の値は、設計に用いた 0.017 に加えて、0.011、0.023 の値についても併せて示した。また、初期流量としては、計測された値をもとに、北備讃瀬戸大橋東中央 1.0m<sup>3</sup>/min、南備讃瀬戸大橋東中央 0.5m<sup>3</sup>/min を用いた。

1)送気入口での圧力損失が大きく、流入量が小さい

送気口での圧力が 500mmAq であるのに対し、20m 程度離れると 50mmAq まで低下している。これは、当初の設計根拠である北備讃瀬戸大橋 2P 塔頂からの試験送気が、空気の流入面積の比較的広い塔頂サドル部からのものであるのに対し、中央送気ではケーブル一般部からの送気となり、流入面積が小さくなるのが入口部の大きな圧力損失の原因であると想定される。

2)当初想定よりもケーブルの漏洩率が大きい

計測されたデータは漏洩率  $x=0.017$  よりも、 $x=0.023$  で計算した結果に近い。これは、当初の設計根拠である北備讃瀬戸大橋 2P 塔頂からの試験送気区間ではケーブル表面をゴムシート巻きにより気密化しているのに対し、他の箇所では柔軟型塗装のみとなっていることが原因であると想定される。

以上より、送気システムの改良方法としては、送気口を増設し、送気距離を短縮する方法を選定した。

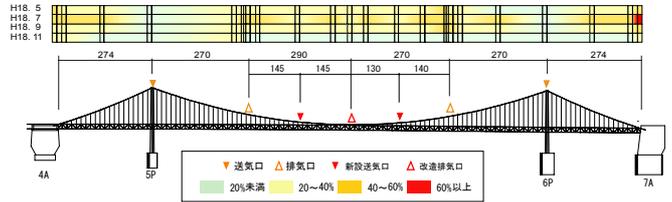
図-4 改良後のケーブル湿度分布（南備讃瀬戸大橋東ケーブル）

送気システム改良後のケーブル内の湿度分布状態を図-4 に示す。中央径間の排気カバー付近における高湿度状況が改善されてきているのが見て取れる。平成 18 年 3 月以降の南備讃瀬戸大橋東ケーブル 5P 側塔頂送気（中央径間側）の湿度状況変化を図-5 に示す。常時 80% 程度と高湿度が継続していた排気カバー周辺で徐々に除湿の効果が見れているのが見て取れる。

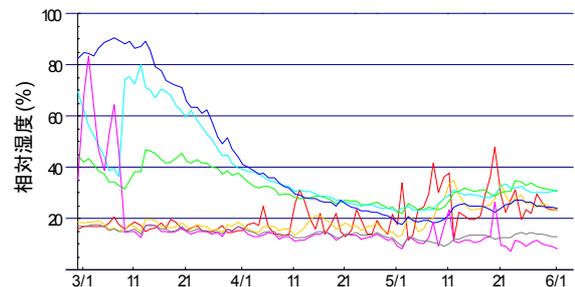
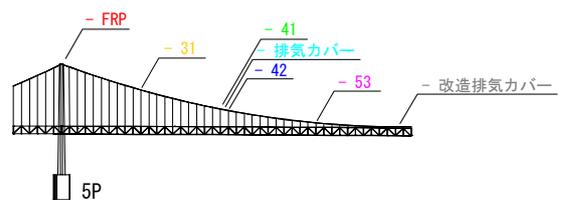
図-5 改良後のケーブル湿度分布（南備讃瀬戸大橋東ケーブル H18.3~5）

一方で、夏場の排気カバー近傍、橋台部近傍（通年）では現在でも相対湿度 40%を超過している箇所があり、これらについては、今後原因の究明、改善策の検討を行っていく予定である。
