## PC ポステンT桁 下フランジに生じた縦ひび割れの損傷原因調査

## 1. 調査概要および目的

建設後 44 年が経過し、開発事業に伴い撤去された橋梁の PC ポステン T 桁において、主桁フランジ下面にシースに沿った橋軸方向のひび割れを伴う遊離石灰や漏水が顕著に発生しており、部分的に補修が行われている。今回、損傷原因を確認するため、①グラウトの充填状況及び滞水の有無、②非破壊試験による PC 鋼材の位置、③ひび割れ深さ、④PC 鋼材の腐食状況、⑤漏水原因（水の供給箇所）等の確認を行った。また、補修・補強設計を検討する上で重要な調査手法となる非破壊試験により、PC 鋼材位置の測定が可能なはつり調査も同時に行いその有効性も検証した。

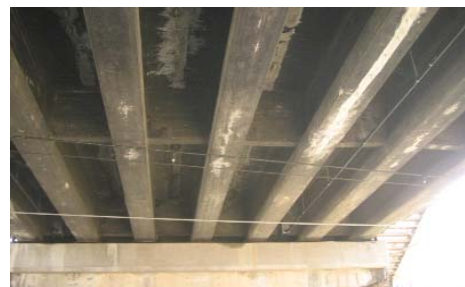
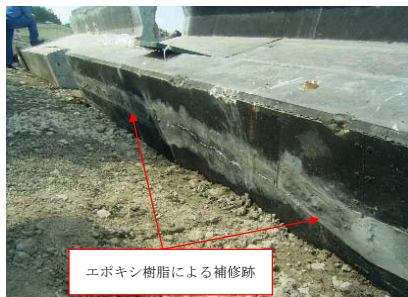
写真-1 損傷状況 (G5 桁下面)

調査対象は、補修が行われている径間（ $L=24.980\text{m}$ ）の G5 桁とする。主桁フランジ下面にシースに沿った遊離石灰や漏水を伴う橋軸方向のひび割れが生じており、部分的にエポキシ樹脂により補修が行われている。調査位置を図-1 に、損傷状況を写真-1 に示す。

橋軸方向のひび割れは、フランジ中央部にほぼ直線的に発生しており、遊離石灰を伴っている。このひび割れには、部分的にエポキシ樹脂で断面修復がされており、水抜きパイプも設置されている。しかし、この水抜きパイプからは水がでていた形跡は確認できなかった。ひび割れ部切断面の確認は、エポキシ樹脂で補修されている部分で 2 箇所、遊離石灰が析出している部分で 1 箇所、合計 3 箇所で行った。また、ひび割れの進展状況とシース内の状況を確認するため、ひび割れ部（シース直下）において断面方向にコアを採取した。

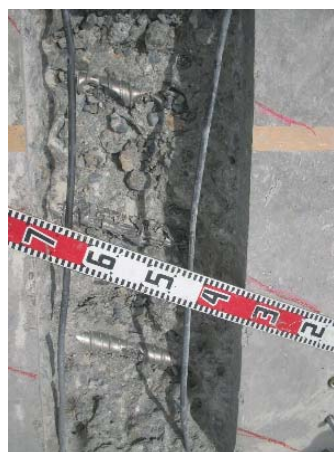
写真-2 PC探査位置との整合性

- ①主桁下面に発生している橋軸方向のひび割れ直上のシースにはグラウトは充填されており、充填不良箇所にはひび割れは発生していなかった。この結果から、ひび割れの発生はPC鋼線やシースの腐食膨張によるものではない。
- ②電磁波レーダー法や電磁誘導法によるPC鋼材位置の測定精度は、非常に高い精度であった。構造寸法や配筋条件にもよるが、PCT桁のPC鋼材の位置確認には有効な手法といえる。落橋防止の設置等、PCT桁に削孔する場合の確認方法としても有効である。

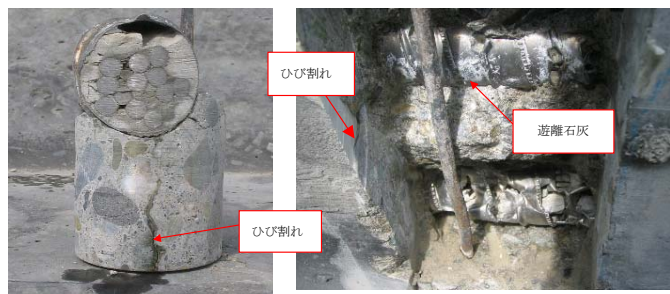
写真-3 ひび割れ状況及びシース面に付着した遊離石灰

- ③主桁下面に発生した橋軸方向のひび割れは、ひび割れ直上のシース位置でひび割れの先端は止まっていた。ひび割れ直上のシース下面にのみ遊離石灰の付着が見られ、ひび割れ直上のシース下面には水が存在していたことがわかる。

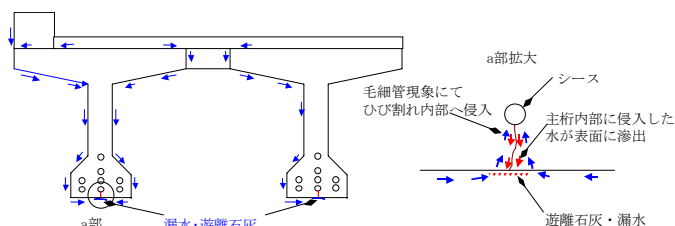
図-4 ひび割れ表面の遊離石灰・漏水の発生機構

- ④グラウト未充填箇所のPC鋼線は、全体的に表面錆が発生しているが断面減少を伴うような腐食は生じていなかった。引張試験の結果からも、健全部のPC鋼線と比べ強度低下もなく、現行の道路橋示方書の基準強度も満足していた。
- ⑤ひび割れの遊離石灰を伴う漏水の発生原因は、『地覆側面からの雨水や地覆と床版面との打継からの漏水が張出床版を伝わり、または間詰め部からの漏水がフランジ下面のひび割れまで伝わり、毛細管現象によってひび割れ内部に浸入して表面に滲出する繰り返し』により遊離石灰や漏水が発生したものと考えられる。その他にも、結露等の影響も考えられる。

本橋では橋面からの雨水が間詰め部や地覆打継部を伝わり主ケーブルのシースまで到達している。海岸地区や凍結防止剤を頻繁に散布する塩害環境下では、既にシースやPC鋼線の腐食や破断に至っていてもおかしくない状況である。対象とした橋梁は市街地の一般環境であり、冬季の凍結防止剤を頻繁に散布するような立地環境ではないため、非常に幸運であったといえる。今後、このような損傷を生じた既設PC桁を維持管理していくためには、詳細調査により損傷原因を確認し、橋面防水やライニングなど適切な対策を早期に実施することが重要と思われる。本調査の実施に際しては、西日本旅客鉄道(株)、(株)大林組の関係各位に多大な御協力を頂きました。ここに記して感謝いたします。
