## 火災を受けた鋼箱桁橋の安全性評価

阪神高速道路(株) 正会員 ○丹波 寛夫  
 阪神高速道路(株) 梅木 和徳  
 高田機工(株) 正会員 宝角 正明

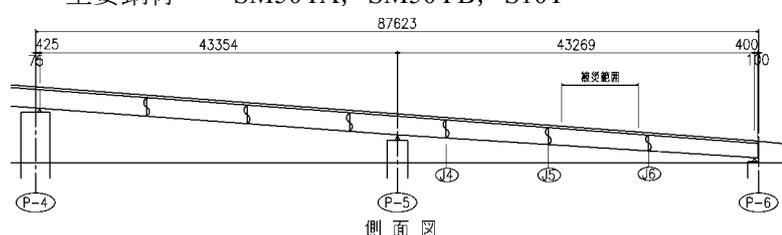
図-1 一般図と被災範囲

阪神高速道路の波除出口は、大阪市港区波除2丁目付近に位置する16号大阪港線の大阪市内向きの出口である。その波除出口の路下において火災が発生し、橋脚P-5～P-6間の主桁が被災損傷した。そこで、被災当日と翌日に、落橋や走行障害や2次災害などの問題がないかを確認するため緊急現地調査を実施し、引き続き詳細調査による安全性・健全性の評価を行なったので、その概要を報告するものである。
