## 足羽川で掘り出された木杭の健全度調査

福井工業高等専門学校

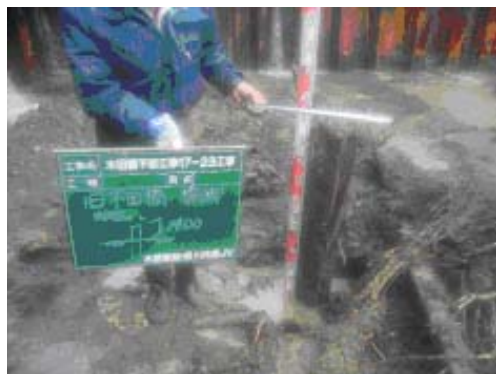
このうち, 木田橋からは末口直径 30cm, 長さ 3.5m の木杭 1 本が掘り出された(写真-1, 2 参照)。樹種はスギ科スギ属であり<sup>4)</sup>, 年輪数は約 43 年であった。掘出し位置は現在の木田橋近くに架かっていた 1928 年施工の銭とり橋の橋脚基礎であり, 設置期間は 78 年と推定できる。木杭は川のほぼ中央にあり, 河川を鋼矢板で締切り河床面まで水位を下げて掘り出された。掘出し時には杭頭部約 1.4m が地盤より上に出ていたが, 試験室に搬入された木杭を観察すると, 杭頭部約 1.1m が長期間水で洗われたように滑らかに削られた痕跡があり, その上部が地盤表面より突出していたと考えられる。図-1 に示すように杭頭部が 1.1m ほど地盤より突出していたとすると, 粘土層の下部にある砂質シルト層に杭先端があり, 杭の大部分は粘土層内にあったと考えられる。杭頭部は水中に没していたと考えられるが, 渇水期には水位面より上に存在していたと推測できる。

写真-1 木杭の掘出し状況

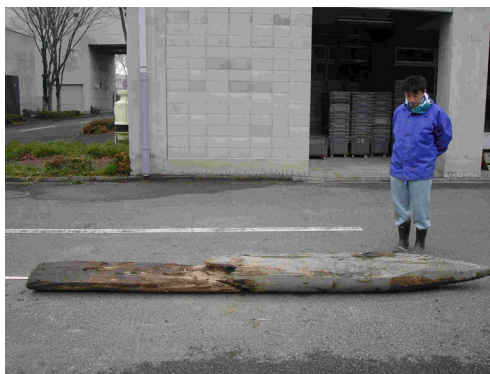
写真-2 木杭の全容

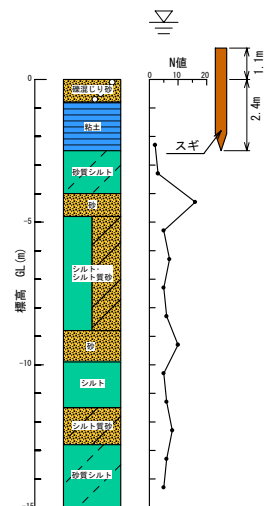
図-1 木杭掘出し地点の地盤柱状図

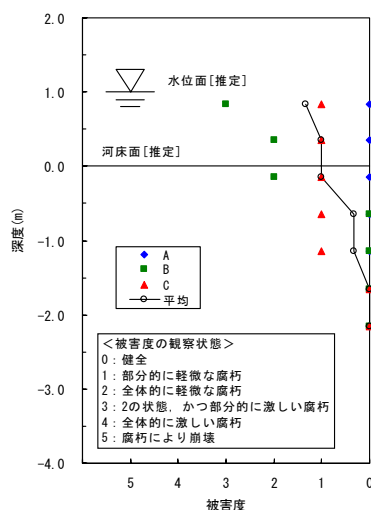
図-2 は「木材保存剤の性能試験方法及び性能基準(JIS K 1571:2004)」に従い, 目視により腐朽度を判定した結果である。同図に示す基準を参考に A, B, C の 3 名の評価者が木杭の状況を観察し判定を行った。なお, 同図に示す河床面と水位面は図-1 より推定した位置である。同図より, 河床面より下の部分, すなわち, 常に地盤中に存在していたと推測される部分は被害度が 1 以下となっており, 河床面上よりも腐朽程度が低いことが確認できる。

図-2 目視による腐朽度評価の結果

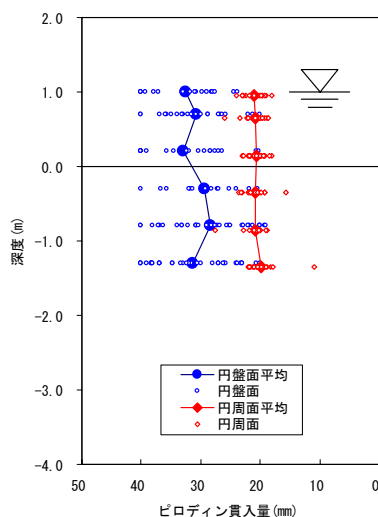
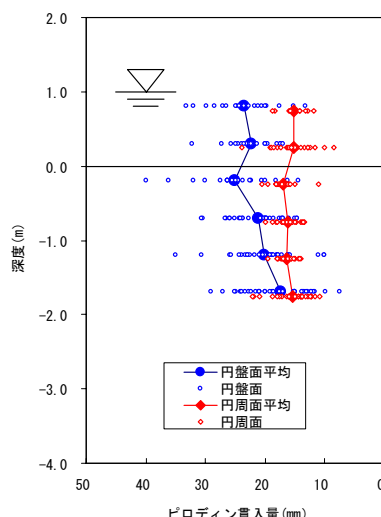
図-3 ピロディン試験の結果

図-3 は木材の軟質腐朽の程度を調べるピロディン試験の結果である。貫入量が多い方が軟らかいことを示し, 25~30mm 以上の値が腐朽の目安となる。試験に用いた試料は, 掘り出した木杭を深度方向に 50cm 間隔で切り出した厚さ

10cmの円盤状のものであり、飽和状態と気乾状態の2通りの保管方法で作製した。貫入方向は木杭断面の幹軸方向（円盤面）と木杭側面より幹軸直交方向（円周面）の2通りとし、それぞれ計40点および計48点の計測点を設けた。試験方法の詳細は文献5)を参照されたい。同図より、スギは晩材と早材の密度差が著しい樹種であるため、円盤面では貫入位置によるばらつきが大きい傾向が見られるが、平均値で判断すると両試料ともにほとんどの深さで貫入量が30mmを下回る結果となっており、健全性を有していることが明らかとなった。
