ゴムラテックスモルタルを敷設した鋼床版の水浸輪荷重疲労試験

首都高速道路      正会員    ○増井    隆 , 牛越    裕幸  
琉球大学            正会員        下里    哲弘  
施工技術総合研究所    正会員        小野    秀一  
川崎重工業          正会員        大垣賀津雄

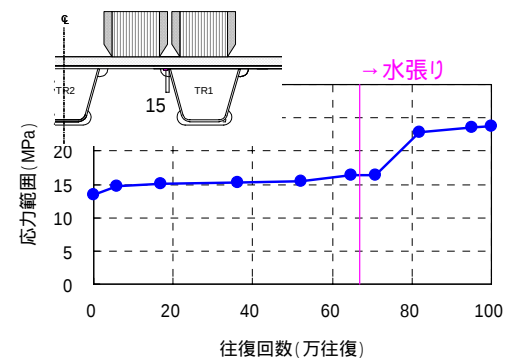
図 3 デッキプレート下面の応力変化

疲労試験によってゴムラテ層の表面にひび割れが検出された。ひび割れ発生部付近の鋼床版の応力は、図 3 に示すように水張り後から増加が見られた。疲労試験（100 万往復載荷）終了時のひび割れの発生状況およびゴムラテ層撤去後のデッキプレート上面の状況を図 4 に示す。ひび割れは中央の横リブ部付近に亀甲状に生じた。ゴムラテ層撤去後のデッキプレート上面には、水の浸入跡が見られ、この部分でのデッキプレートとの付着強度は、ほとんどが  $0 \text{ N/mm}^2$  となり非載荷部の平均値  $2.3 \text{ N/mm}^2$  と比較して、低下していることが確認された。

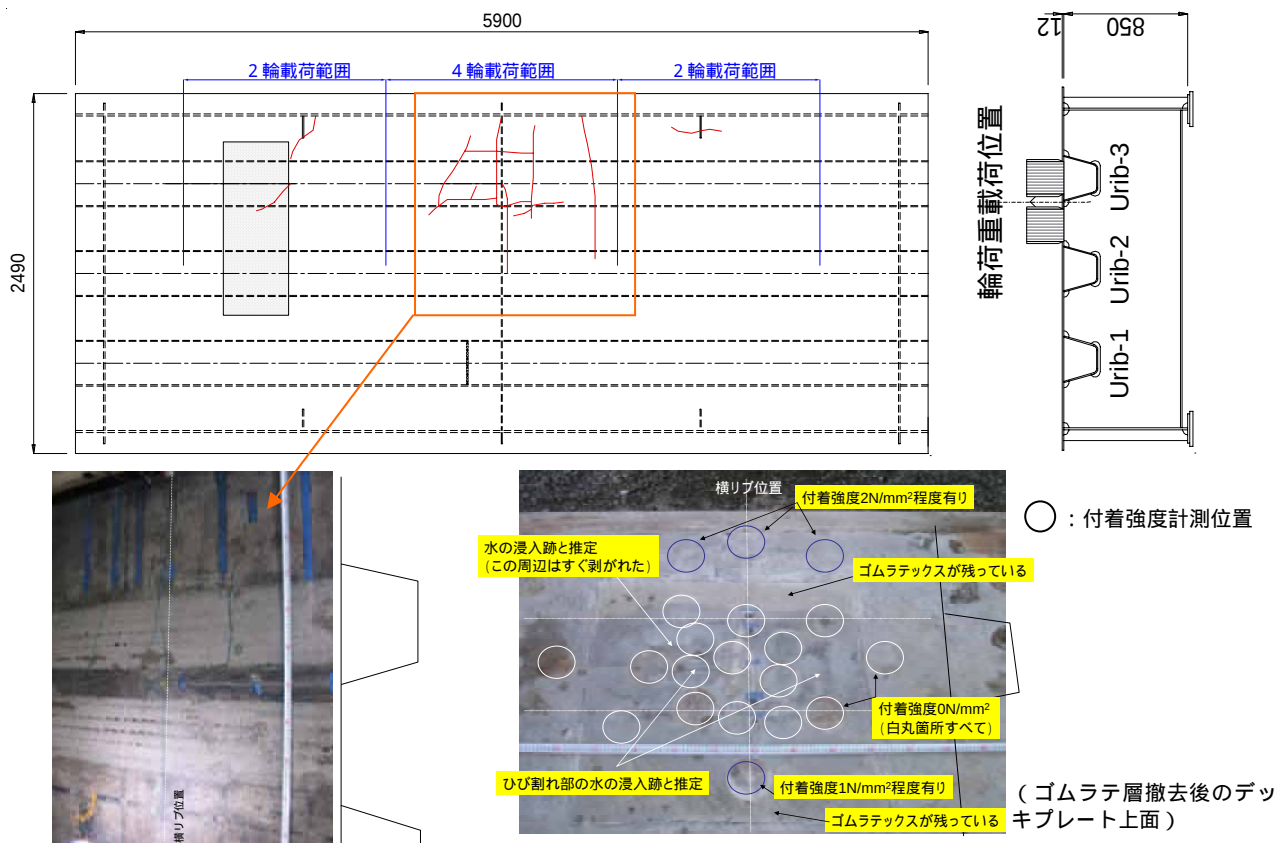
図 4 ゴムラテ層のひび割れ状況

以上のことから、水張りによってゴムラテ層のひび割れの発生および進展が促進され、水分がデッキプレートとの付着挙動にも影響を及ぼしていると考えられる。よって今後、ゴムラテ層への十分な防水検討が必要である。
