## 100年経過した煉瓦積み鉄道トンネルの有効利用に関する一事例

ショーボンド建設(株) 正会員 ○小嶋 悟  
 (株) 復建エンジニアリング 佐々木 洋平  
 甲州市役所 三森 哲也  
 (財) 鉄道総合技術研究所 正会員 小島 芳之

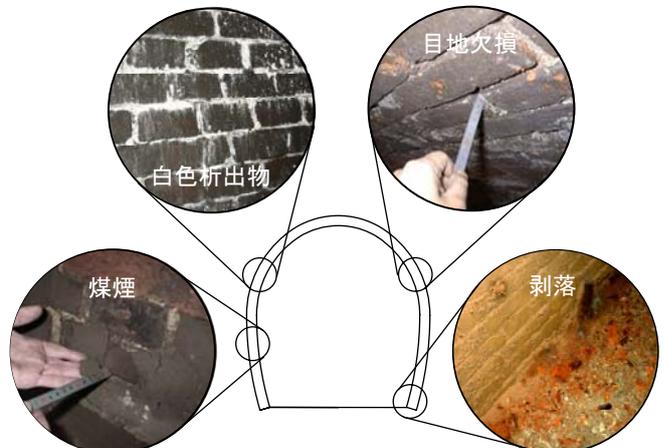
図-2. 健全度調査(現地調査)

現地調査の結果、煉瓦の積層状態は良好で、はらみ出し等の大きな変形や卓越したひび割れ、煉瓦のぐらつきはなかった。しかし、煉瓦覆工のおよそ30%の範囲で目地欠損が確認され、特に目地欠損が著しい側壁部では、煉瓦表層の脆化に伴う欠損や剥落が確認された。また、このほかに、トンネル全長のおよそ20%にわたって白色析出物も確認された(図-2参照)。

以上の結果より、煉瓦表層は脆化しているものの、煉瓦自体に物性の低下はなく、抜け落ちる危険性は低いことがわかった。よって、脆化した層を除去し、煉瓦表層の剥落さえ防止すれば、大掛かりな補強は必要ないと判断した。

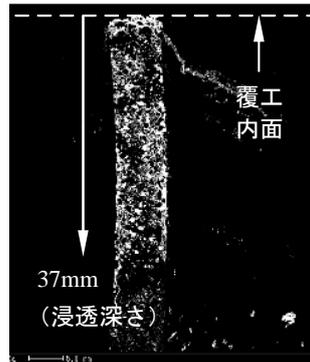
図-3. 硫黄の分布

EPMA による面分析では、覆工内面から 37mm 程度の深さまで硫黄の分布が確認された (図-3 参照)。

以上の結果より、劣化の要因は、炭酸ガス、および亜硫酸ガス<sup>2)</sup> によるものと判断した。

以上の結果より、劣化要因の一つとして考えた亜硫酸ガスの供給源は、漏水および湧水ではなく、供用時に固着した蒸気機関車の煤煙であることがわかった。

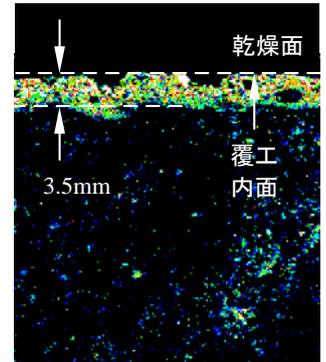
図-4. 含浸深さ確認 (EPMA)

- ・煉瓦表面の趣きを保ち、景観を阻害することはなかった。
- ・乾燥面・湿潤面ともに、煉瓦表層に確実に含浸された (図-4 参照)。
- ・乾燥面における表層強度は無処理のものに比べ、3 倍程度向上した。

そこで、煉瓦表面に無色透明な低粘度のエポキシ樹脂材料を塗布含浸させる剥落防止工法を考案し、評価試験ならびに現地試験施工により適用検討を行った。

なお、現地にて実施した試験施工においては、煉瓦表層に煤煙が固着していることから、下地処理の程度が含浸性能に大きく影響を及ぼすため、母材が見える程度に下地処理を行う等の配慮が必要であることがわかった。
