## Ni 系高耐候性鋼材を使用した新潟県内の橋梁の腐食状況

上述の適用条件の妥当性を検証する一環として、Ni 系高耐候性鋼材を使用した亀鶴橋、別山大橋、東真更川大橋の腐食状況とこれらの橋梁に取り付けた曝露試験片の腐食量を定期的に調査している。本文は、1 回目<sup>1)</sup>に引き続き、2 回目の実橋と小型曝露試験片の腐食状況の報告を行う。

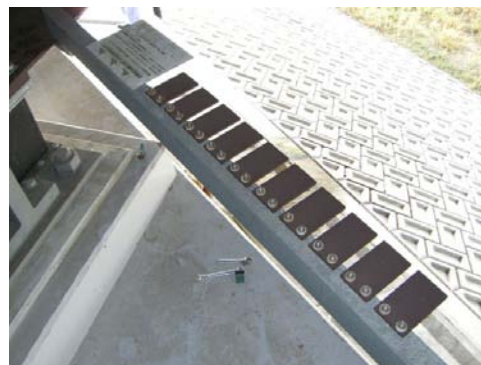
写真-2 曝露試験片の設置状況

実橋には、図 1 のように、東真更川大橋では橋台上の海側に、亀鶴橋と別山大橋では G2 桁と G3 桁間の橋台上に、写真-2 のように小型試験片は水平曝露されている。

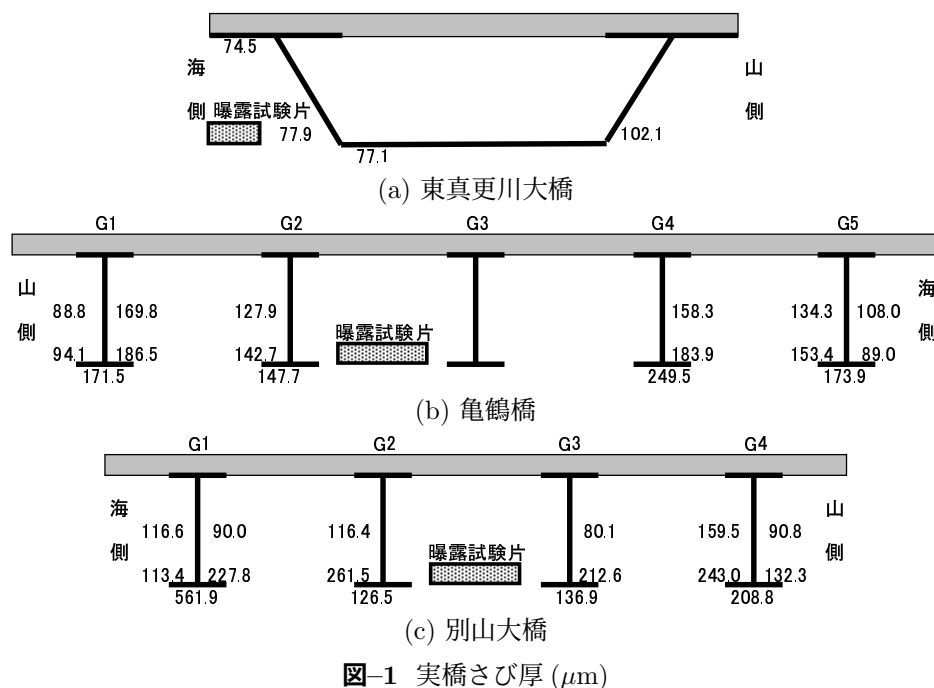
図-1 実橋さび厚 ( $\mu\text{m}$ )表-2 曝露試験片の腐食量とパラメータ  $A, B$

実橋のさび厚計測結果を図-1 に示す。これらの結果は、東真更川大橋は建設後 4 年 4 ヶ月、他の 2 橋は 3 年 6 ヶ月後のさび厚である。

東真更川大橋はボックス断面になっており、断面の海側面は、外側に空間が広がっており、風通しの良い環境になっているが、山側は、橋梁脇に側道があり、空間が狭小になっている。このため、海側に比べて、山側のさびが厚くなっているものと考えられる。一方、亀鶴橋、別山大橋のさび厚は、ウェブ外面は小さいが、ウェブ内面や下フランジで大きく、海側に面した桁内面のさび厚が、山側に面した桁内面に比べて大きく、海からの飛来塩分を含んだ風の影響を受けていると考えられる。
