## 北海道における凍結防止剤の耐候性鋼橋梁への影響

(独)土木研究所寒地土木研究所 正会員 ○林田 宏 正会員 田口 史雄  
国土交通省北海道開発局建設部道路維持課 非会員 菅藤 善之

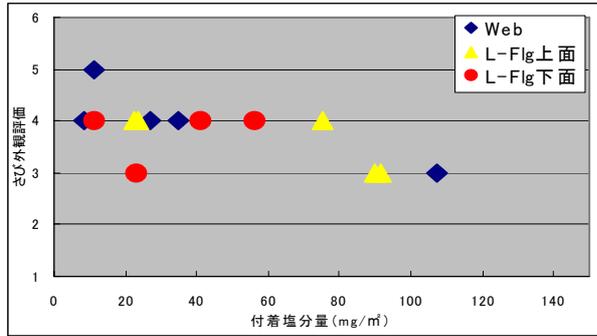
図-2 内桁(部位別)のさび外観評定と付着塩分量の関係

まず、部位別に見てみると、内桁では、図-2に示すように、ウェブについては付着塩分量が比較的少なく、外観評価が4~5の部分に多く分布している。また、下フランジ上面についてはばらつきはあるが、ウェブに比べると、付着塩分量が比較的多く、外観評価が3~4の部分に分布している。下フランジ下面については上面ほど付着塩分量は多くなく、外観評価が4の部分に多く分布している。

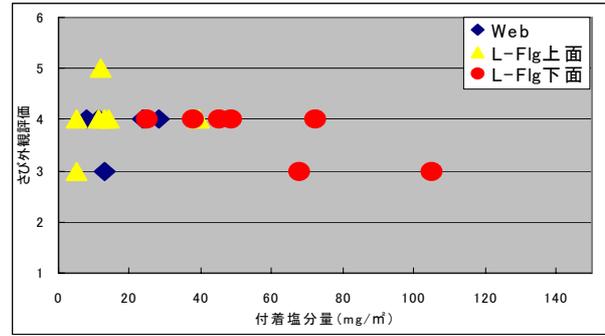
図-4 外桁(部位別)のさび外観評定と付着塩分量の関係

一方、外桁では、図-4に示すように、ウェブについては付着塩分量が比較的少なく、外観評価が4の部分に多く分布しており、内桁とほぼ同様の傾向となっている。しかし、下フランジ上面については、内桁と比べて付着塩分量が少なく、下面では多い。外観評価についても、上面が4に、下面が3~4に分布しており、内桁とは逆の傾向を示している。これは、外桁のウェブや下フランジ上面の付着塩分は降雨等により洗い流され、それらの一部が下フランジ下面に蓄積したものと考えられる。一方、内桁については、ウェブの付着塩分が結露等により流下し、下フランジ上面に蓄積したものと考えられる。

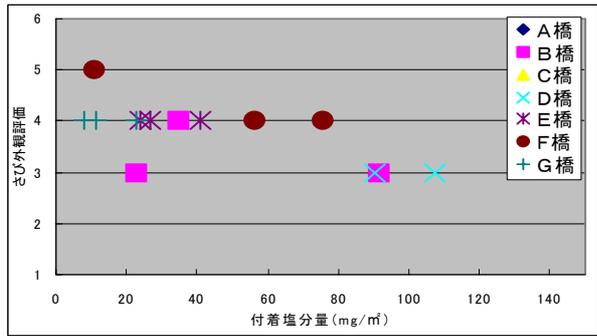
図-3 内桁(橋梁別)のさび外観評定と付着塩分量の関係

次に、橋梁別に見てみると、図-3、5に示すように、ばらつきはあるものの、D橋の付着塩分量が比較的多く、外観評価も低くなっている。一方、F橋やG橋は付着塩分量が比較的少なく、外観評価も高い。これは、凍結防止剤の散布量や風向・風速等の環境条件により、橋梁毎の付着塩分量の大小が生じているものと考えられる。さらにプロットした点を全体的に見てみると、ばらつきはあるものの、付着塩分量が多くなるほど、外観評価が低くなる傾向を示している。
