鋼鉄道橋支承部下フランジのき裂発生機構

J R 西日本 正会員 ○鎌田 渚 J R 西日本 正会員 木村 元哉
 J R 西日本 山口 善彰 J R 西日本 正会員 矢野 恵美子

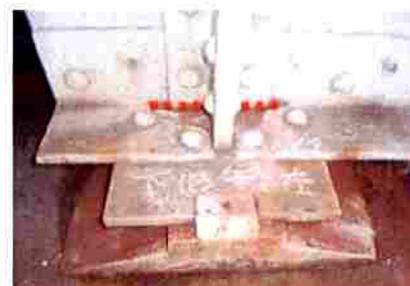
わが国の鋼鉄道橋には経年 100 年を超えるものも存在し、昭和 30 年代以前に製作されたリベット接合の鉄桁が非常に多い。これらの鉄桁では主要幹線を中心に支承部下フランジのき裂が数多く発見されている。その一例を写真-1 に示す。この種のき裂は過去から発生しており、補修方法としては支承部の下フランジやソールプレート等の部材取替えが一般的である。しかし、通過トン数が多い線区を中心にこの種のき裂は増加しており、過去に溶接を用いて安直な補修を施した箇所での再変状なども見受けられる。

写真-1 支承部下フランジのき裂

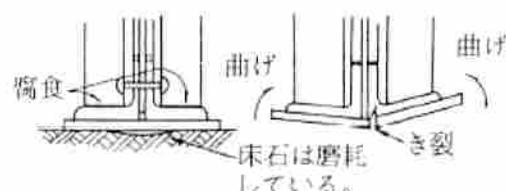
図-1 支承部のき裂発生機構¹⁾

文献 1)には、このタイプのき裂は床板式と呼ばれる面支承を有する桁に発生するき裂であり、腐食により端補剛材下端に隙間が生じて支承部下フランジとソールプレートに曲げが作用してき裂に至ると記されている。また図-1 のとおり、床石の磨耗も原因のひとつと考えられている。

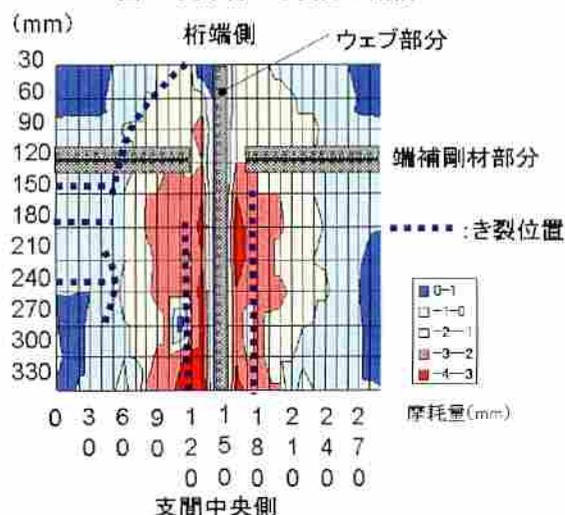
現在では線支承を有する桁においても支承部下フランジのき裂が発生しており、それらを見るとソールプレート下面にはき裂や変形が認められないものもある。2. で示したき裂発生機構と異なる場合があると考えられた。そこで、き裂発生部材を切断し、リベットを取り外して分解し、外観観察を行った。その結果、下フランジ下面およびソールプレート上面に著しい磨耗が認められた。最大の磨耗量は下フランジ下面で 4.2mm、ソールプレートで 3.9mm 程度であった。ソールプレートの磨耗量の分布を図-2 に示す。また下フランジ山形鋼の磨耗状況は写真-2 に示すとおりで、橋軸方向には支間中央側の、また橋軸直角方向には腹板に近い側の磨耗量がそれぞれ大きい。それぞれ反対側に離れるにつれ直線的に磨耗量は少なくなっていた。

図-2 ソールプレートの磨耗量分布

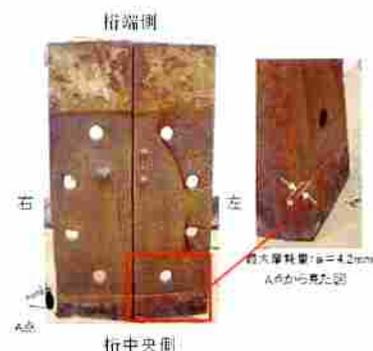
写真-2 下フランジ下面の磨耗状況

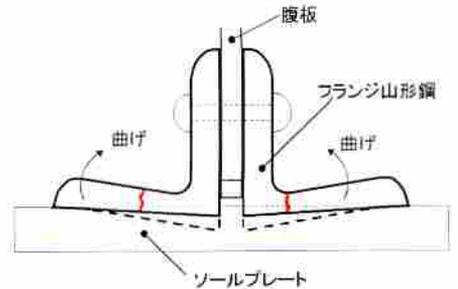
観察の結果からわかった磨耗形状の模式図を図-2 に示す。下フランジ下面とソールプレート上面の両方とも磨耗しており、腹板に近い側の磨耗が大きい。下フランジ・ソールプレート接触面の磨耗により、フランジ山形鋼には図-1 に示すような曲げが繰り返し作用し、き裂が発生したと考えられる。

図-3 下フランジ・ソールプレート接触面の磨耗状況(模式図)

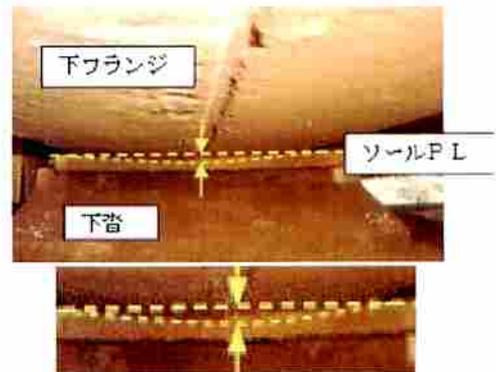
き裂発生の有無に区分し、各調査項目の分布を調べた結果、き裂が発生している支承部下フランジの76%のソールプレートに見かけの磨耗量が2mm以上ある、又は過去にあったと考えられ、相関が高いことがわかった。ソールプレートの見かけの磨耗量とは図-4に示すもので、3. で考察した磨耗を外観から推定するために測定した。ソールプレート磨耗量の頻度分布をき裂発生の有無に区分し、図-5に示す。き裂がない支承部の約80%で見かけの磨耗がみとめられなかったのに対し、き裂がある支承部は2mm以上の見かけの磨耗量が多く分布している。この高い相関は3. で示したき裂発生機構を裏付けるものと考えられる。

図-4 ソールプレートのみかけの磨耗量

今後も発生し続けるこの種のき裂を発見するための手段として、ソールプレートの見かけの磨耗量に着目し、き裂発生との相関が高いことを確認した。今後、この種の桁の維持管理において、点検時の着目ポイントの一つに加えることができる。

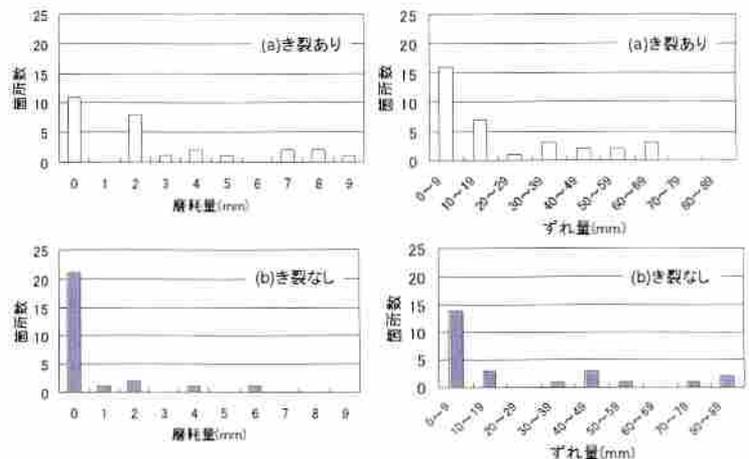
図-5 ソールPL見かけの磨耗量分布
