## 東名高速道路(沼津～富士間)における鋼製くし形伸縮装置の損傷に関する考察

中日本高速道路(株) 正会員 ○長尾 千瑛

中日本高速道路(株) 正会員 米川 英雄

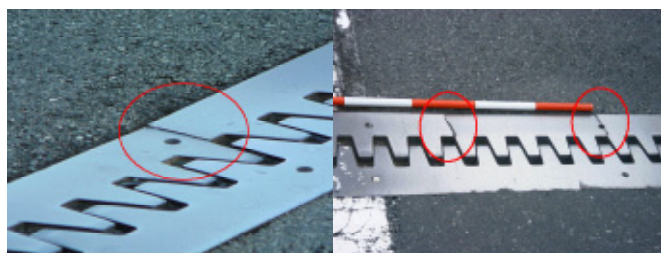
図 1 八坂橋 A3

富士保全・サービスセンター（以下、当管内という）は、東名高速道路 沼津 IC から清水 IC の約 45km を管理している。詳細点検により、管内の鋼製くし形伸縮装置のフェースプレート（以下 FP という）の破断が発見された（図 1, 2）。同様のタイプの鋼製くし形伸縮装置は、管内に 215 箇所あり短期間で取替えることは容易ではない。健全な管理をする上で、FP が破断に至る疲労寿命の推定が重要である。本論文は、その前段として当管内で発見された鋼製くし形伸縮装置の損傷から得られた知見をもとに、伸縮装置の破壊過程を推定したものである。

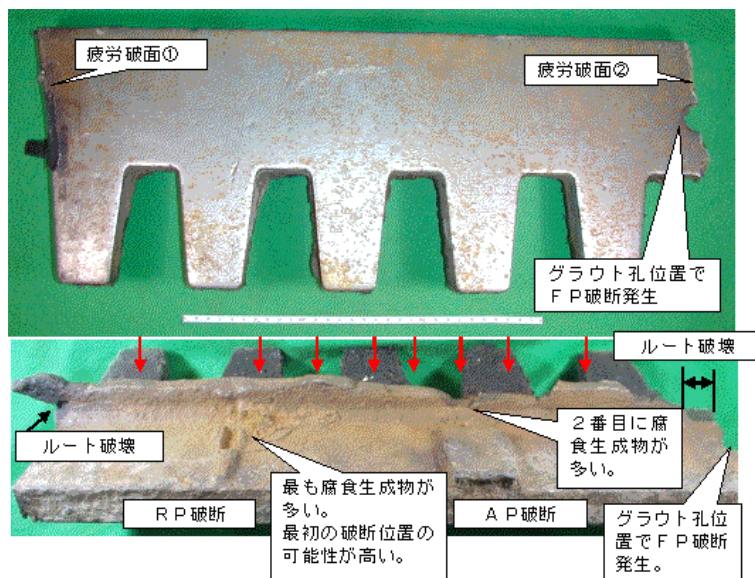
図 4 フェースプレートの観察結果（寺崎高架橋）

図 4 に寺崎高架橋の FP の観察結果を示す。アンカープレート（以下 AP という）は破断している。伸縮装置の構造上（図 3）、グラウト不足等を伴い、雨水の滞水により腐食しやすい領域にあり、構造的にも交番応力を受ける。このことから一番最初に破断した可能性が高い。また、リブプレート（以下 RP という）破面の腐食が最も激しくなっている。AP の破断に続き、RP が破断したと考えられる。更に、WP の破面でも 2 番目に腐食生成物が多く見られた。

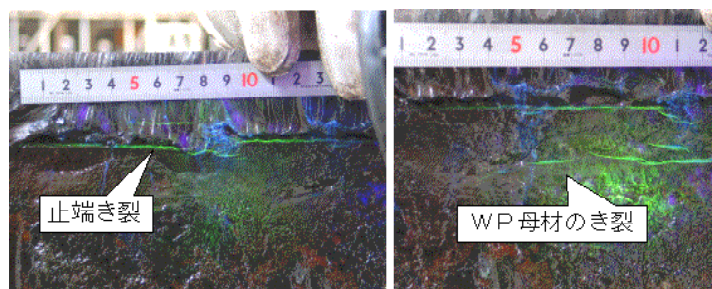
図 5 に八坂橋 A2 の伸縮装置の WP 観察写真を示す。WP に亀裂発生が確認されたが、この亀裂は WP を貫通しておらず、FP には亀裂が発生していなか

図 5 WP 床版側の多数の亀裂（八坂橋 A2）

った。このことから、WP の亀裂発生が FP の亀裂発生に先行するといえる。図6のように、寺崎高架橋における WP の断面を観察すると、WP の破断断面とは別に床版側からの腐食による減肉と亀裂が多数見られた。図7に由比川橋の WP 亀裂を示すが、発生位置は床版コンクリート表面位置近くであり、亀裂が進展するにつれて溶接ルート部に近づくことが分かる。これらから、RP の溶接部が破断する前後で、主に腐食の影響によって WP の亀裂、減肉が進行し、RP の破断後には作用応力の影響によって亀裂が進展する。

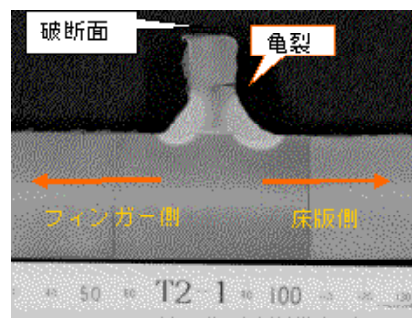
図 6 WP の亀裂発生状況（寺崎高架橋）

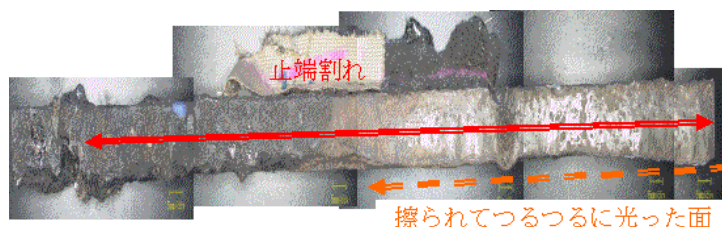
図8 FP と擦られて光った WP 亀裂破面 (八坂 A3)

図8に示す八坂橋 A3 の伸縮装置における WP 破面は、WP の亀裂発生後に FP に WP が打ち付けられるなどして、WP 破面が磨かれていた。また、FP の亀裂破面の腐食状況(図9)からは、亀裂が下側から進展したことを示すビーチマークが見られた。これらから、WP が破断すると FP に曲げ変形が生じ、FP と WP が擦られ、FP 下面から亀裂が発生することが分かった。

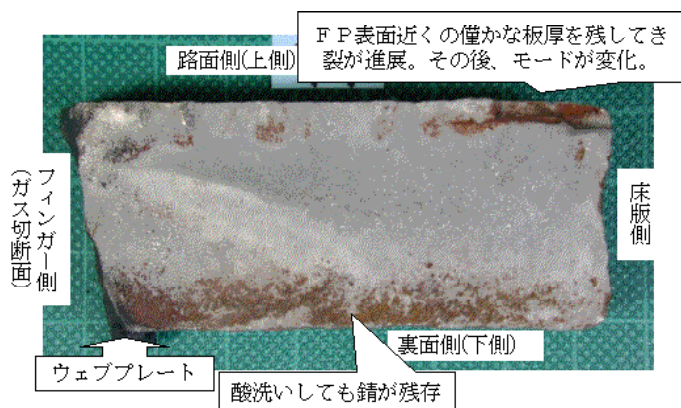
図9 FP 亀裂破面の腐食状況 (八坂 A3)

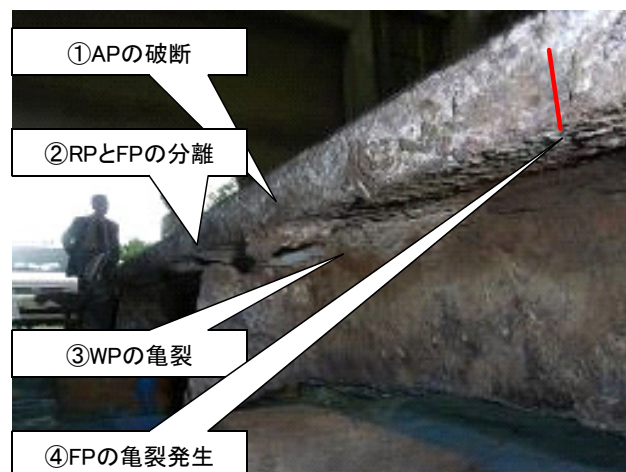
図10 伸縮装置の損傷進展過程

図10に示すように、①アンカープレートの破断、②リブプレートとフェースプレートの分離、③ウェブプレートの亀裂、④フェースプレートの亀裂発生の順に破壊が進んだことが分かった。

腐食により WP の破断が発生していることから、長い年月をかけて損傷が進んだと考えられる。橋梁の供用開始は 1968 年であり、伸縮装置は 40 年間をかけて FP の破断に至った。

伸縮装置の破壊メカニズムより、第一段階として AP や WP の破断を引き起こす滞水空間がなければ伸縮装置の破壊が起こらないことが予想される。空洞の有無の判定方法は打音検査があるが、空洞がある伸縮装置は損傷のあるものより格段に多く、適切な結果を得られない。次に、WP 亀裂の発生確認が出来れば、最終的な FP 亀裂の発生に至るまでに伸縮装置の取り替えが可能である。最終的には、FP に亀裂が進展し、破断するまでの残存寿命を予測することで、取替えまでの猶予期間が得られる。

従って、今後は、簡易的な WP 亀裂発見の非破壊検査手法の確立を目指すと共に、実際に疲労載荷実験を実施し、損傷を受けた伸縮装置の残存疲労寿命を推定したい。
