## 鋼製フィンガージョイントの疲労試験

中日本高速道路(株)横浜支社 西 浩嗣、荒本 貴司  
 (株)高速道路総合技術研究所 正会員 酒井 修平  
 (社)日本建設機械化協会施工技術総合研究所 正会員 ○小野 秀一

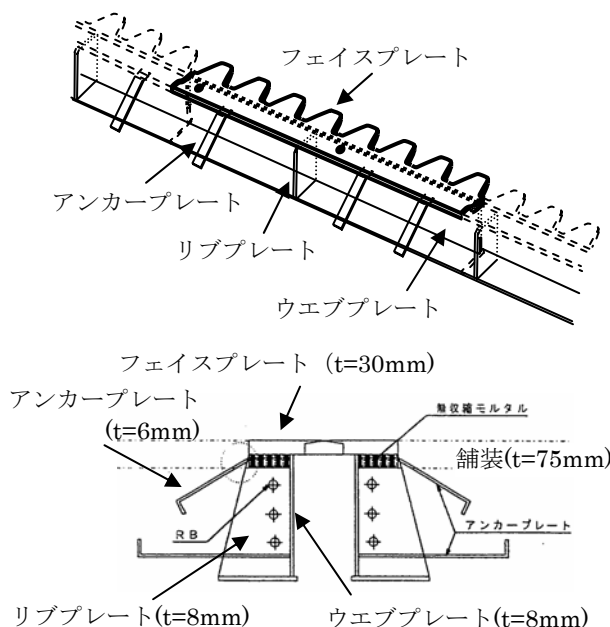
東名高速道路の供用開始より使用されている古いタイプの鋼製フィンガージョイントにおいてフェイスプレートが破断する事例が報告されている。鋼製フィンガージョイントは、図1に示すように鋼部材を溶接で組み立てた構造で、車両走行による輪荷重の繰り返し作用を直接受けるため、疲労に対しては厳しい条件下で使用されている。中日本高速道路(株)横浜支社では、車両走行の安全性確保のため、これらの鋼製フィンガージョイントについて損傷メカニズムの解明を行うとともに、適切な維持管理方法について検討している。

図1 損傷した鋼製フィンガージョイントの構造

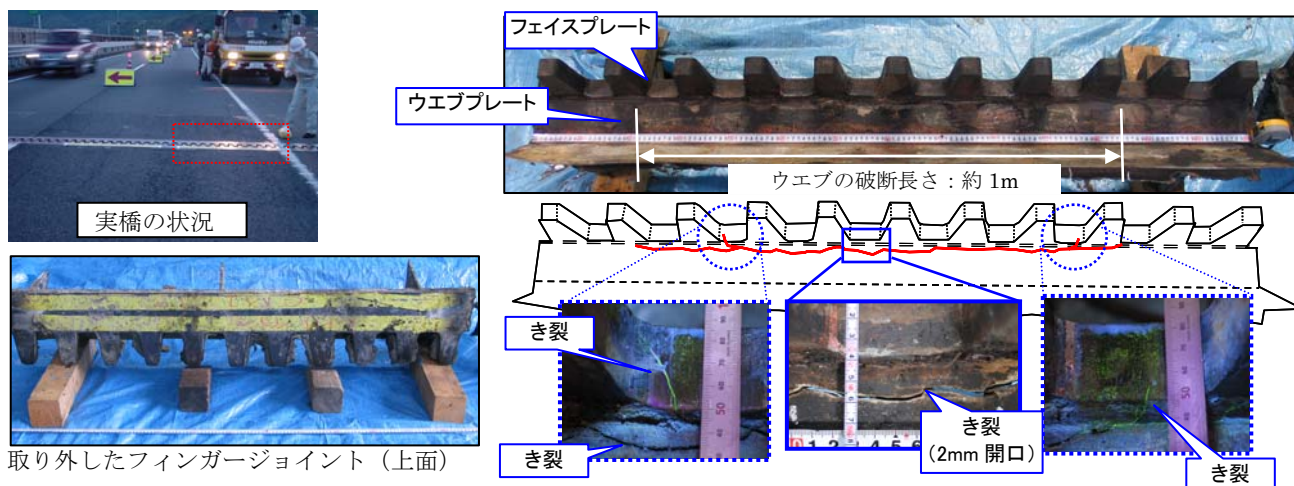
実橋から取り外した損傷した鋼製フィンガージョイントの典型的な一例を図2に示す。約1mにわたってフェイスプレートとウェブプレートが破断しており、フェイスプレートには、輪荷重の繰り返し作用による板曲げが原因と考えられるき裂が2箇所確認されている。これらのき裂が進展し、フェイスプレートが破断に至った場合、車両走行の安全性に問題が生じる状態になると考えられる。

図2 実橋から取り外した損傷した鋼製フィンガージョイント

これらの調査及び試験結果より、鋼製フィンガージョイントの損傷メカニズムを把握することができた。点検時において表面の外観目視だけでは初期段階でのフェイスプレートのき裂を把握できないことから、超音波探傷試験等の非破壊検査が必要であることが分かった。また試験結果（荷重回数）を用いてフェイスプレートの破断に至るまでの寿命推定を行い、点検等の頻度について検討することができると考えられる。

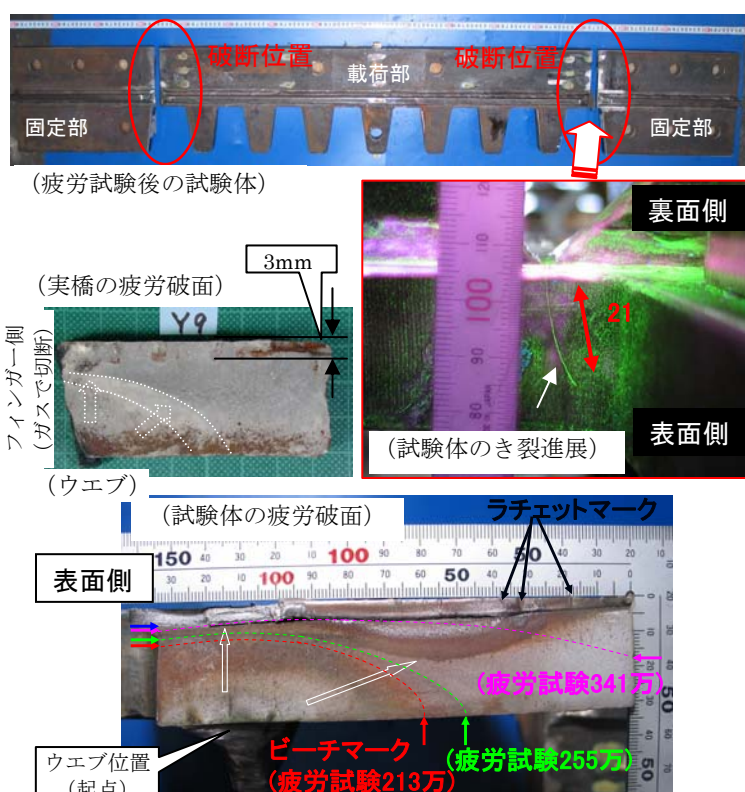
疲労試験結果のうち代表的な疲労き裂の発生状況および破断した破面を図5に示す。この試験では、荷重を-32kN（き裂発生部の応力は約100MPa）で荷重し、473万回で破断した。破断後のフェイスプレートの破面観察等から、疲労き裂はウェブ溶接部から発生し、フェイスプレートの裏面側から表面に向かって進展している。初期段階ではフェイスプレート表面に向かって放射状に進展しており、進展後半はフェイスプレートの上面付近まで進展した後、フェイスプレート上面の僅かな薄皮一枚状態の部分を残すまで進展し、最後にはフェイスプレート表面からき裂が入り破断したことが確認された。試験で得られた疲労破面は、実橋の破断面と同じ様相を呈しており、この結果から実橋のフェイスプレートの損傷過程を把握できた。

図5 疲労試験結果
