鋼床版トラフリブの取替えによる補修の効果と応力性状の確認

(財) 首都高速道路技術センター 正会員 ○齋藤 豪 首都高速道路(株) 非会員 鳥羽 正樹
 首都高速道路(株) 正会員 木ノ本 剛 首都高速道路(株) 非会員 大道 裕紀

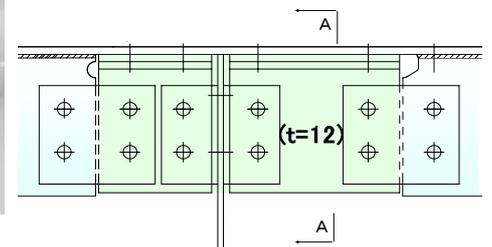
図-1 計測した橋梁の断面図

計測箇所は、箱桁内に設置された3本のトラフリブのうち山側ウェブに隣接する輪直下のトラフリブ(図-1)である。山側の溶接線が図-2のとおり横リブ交差部を跨いで破断しており、先端には応急補修としてスカラップおよびストップホールが施工されていた。この損傷部のトラフリブをスカラップ位置から切断し、図-3, 4のような新しい部材に取り替えた。

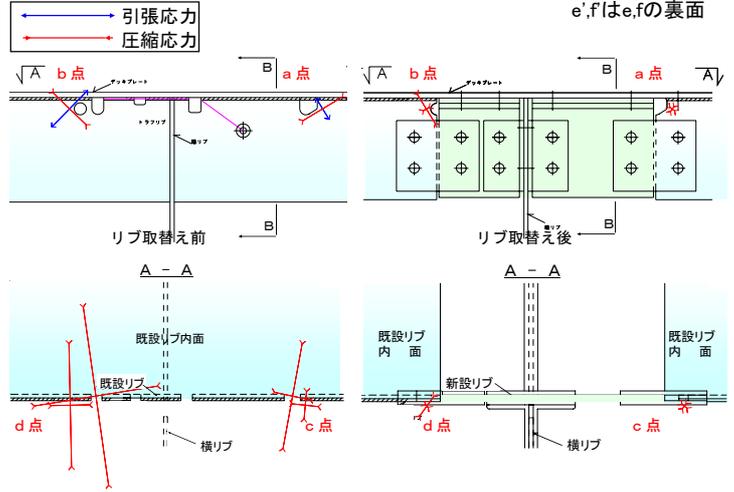
図-5 輪直上載荷時のリブ取替え境界部の主応力

(2) 応力性状の変化 ここではリブ中央にシングルタイヤが載荷されたパターンの結果を挙げる。
 ①取替え境界部：図-5より、取替え前においてデッキプレートに大きな圧縮応力が作用する。取替え後は、取替え前の約2.5倍の作用応力(健全部の応力範囲より算出)の波形を用いているが、デッキプレートの発生応力は大きく低減されていることがわかる。
 ②横リブ：図-6に示すとおり取替え前では溶接部の破断により山側に大きな応力が作用していたが、取替え後は海山両側共ほぼ均等な鉛直方向の圧縮応力となった。測定点において最小主応力が鉛直方向になった理由は、鋼床版の剛性回復により局所的な変形によるせん断応力が抑えられ、鉛直力による面内応力のみになったことによると考察する。なお、取替え前後とも、横リブ表裏での面外曲げは生じていないことを確認している。
 ③図-7に既設リブと新設リブの応力の時刻歴変化を示す。グラフはほぼ同じ動きをしており、応力伝達が確実にされていることがわかる。
 ④他の載荷パターンにおいてもデッキプレートの応力は低減され、横リブの最小主応力が鉛直方向になることが確認されている。
