## 鋼床版バルブリブと横リブ交差部の実働応力計測

(株)フジエンジニアリング 正会員 ○讃岐康博, 日本橋梁建設協会 正会員 夏秋義広, 関西大学 正会員 坂野昌弘  
国土交通省近畿地方整備局 非会員 野中砂男, 非会員 中村香澄, 非会員 宮崎幸雄

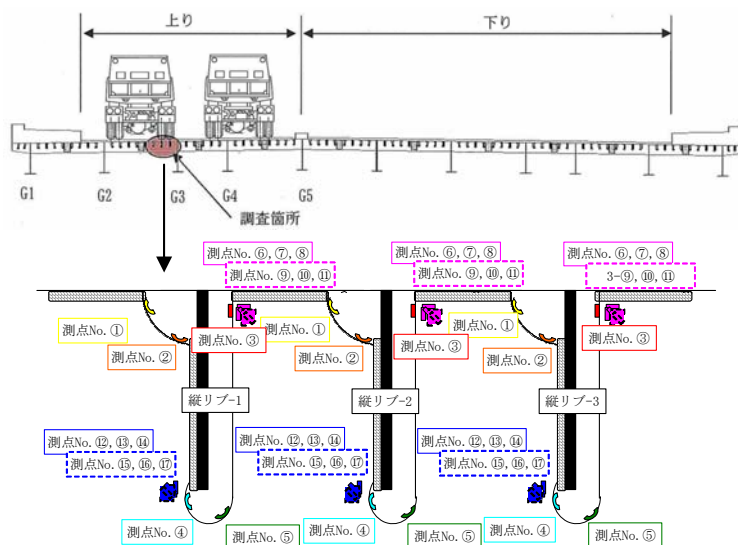
図-1 応力計測位置

応力計測は、走行車線の大型車右側タイヤ通過位置付近の縦リブ 3 リブに着目し、**図-1**、**図-2**に示すように、縦リブと横リブ交差部のスカラップコバ面や溶接始端部近傍に、単軸ゲージ、3 軸ゲージを設置して実施した。

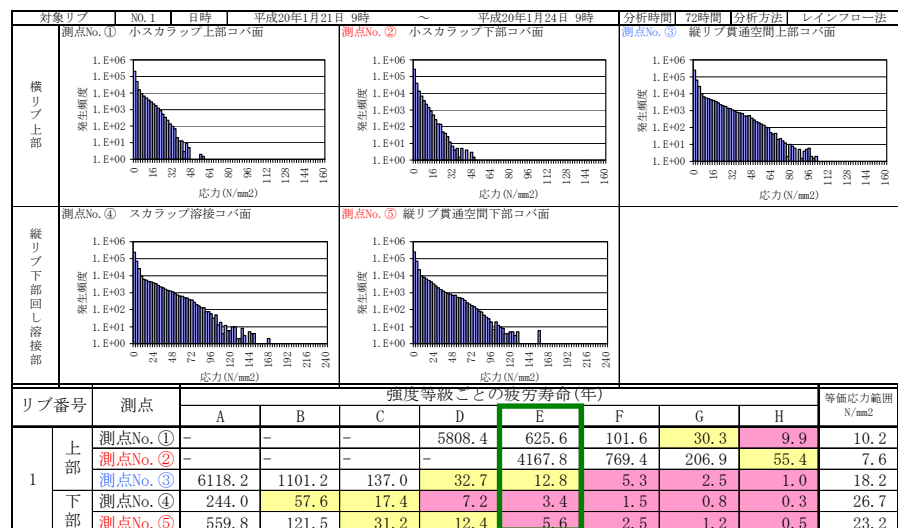
図-4 応力頻度分析結果および疲労寿命の推定

今回の計測で最も大きな応力が発生した、大型車の後輪右タイヤ直下に位置するリブ No. 1 のスカラップコバ面の各測点における応力頻度分析結果を**図-4**に示す。

大きな応力範囲を示したのは、スリット下部コバ面で、溶接側(測点 No. ④)で  $160\text{N/mm}^2$  以上、反対側(測点 No. ⑤)でも  $150\text{N/mm}^2$  以上を記録している。

また、スリット上部の溶接部近傍コバ面(測点 No. ③)でも  $100 \text{ N/mm}^2$  以上の大きな応力範囲となっている。しかし、横リブとデッキプレートとの回し溶接部のスカラップコバ面(測点 No. ①, ②)では  $50 \text{ N/mm}^2$  以下の応力範囲と少し小さな値である。ホットスポット応力に適用される E 等級を仮定し、これらの応力範囲から疲労寿命を推定すると、測点 No. ④, ⑤では数年程度の寿命となっているが、実橋では疲労亀裂の発生には至っていない。一方、別途報告予定の実物大供試体での疲労試験では、70 万回 (280 kN) で疲労亀裂が確認された部位である測点 No. ③でも 10 年程度の疲労寿命となっているが、実橋では疲労亀裂の発生は認められていない。

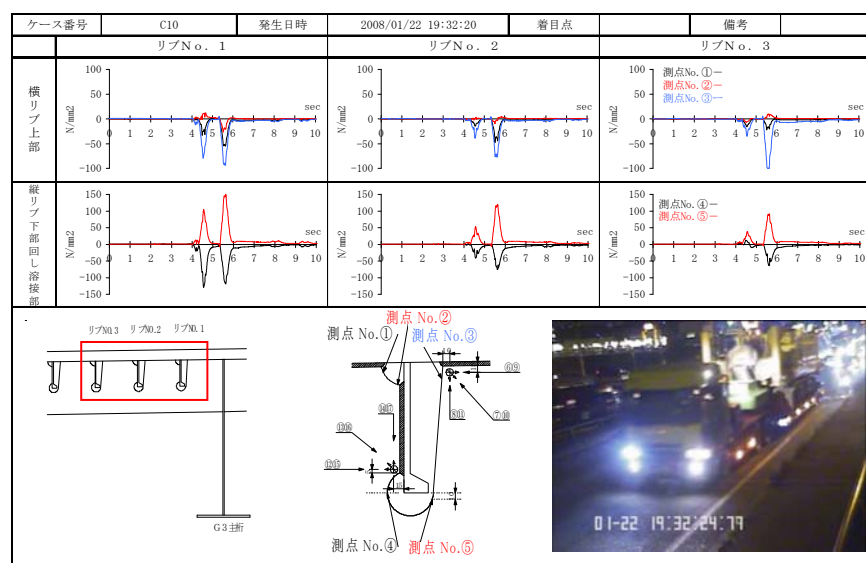
図-5 大型トレーラー通過時の応力時刻歴波形

次に、大きな発生応力を記録した車両(大型フルトレーラー)通過時の時刻歴波形の一例を図-5に示す。応力頻度測定で大きな応力振幅を示した測点 No. ⑤は各縦リブともに引張応力を示し、測点④は逆に圧縮応力を示している。これらの応力の向きは、前述した実物大供試体の静的载荷試験時の応力方向とは反対となっている。また、実物大供試体で疲労亀裂が確認された測点 No. ③の応力の向きも、実橋では反対の圧縮応力となっている。

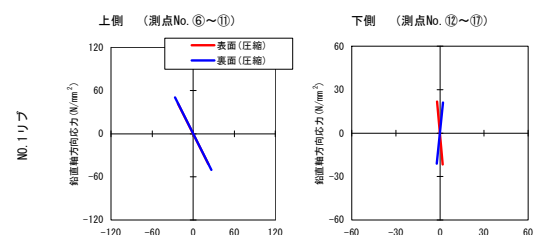
図-6 主応力方向

図-6の3軸ゲージによるロゼット解析結果によると、スリット上部の最小主応力方向は、鉛直方向から反時計回りに20度程度傾いた方向を示し、スリット下部ではほぼ鉛直方向を示している。これらの主応力方向は、横リブの裏表でほとんど変化はなかった。
