1964年に供用された都市内高速道路ランプの撤去桁の亀裂調査

関西大学大学院 工学研究科 学生員 ○別所和哉
 JR 西日本コンサルタンツ 正会員 西川雄也
 関西大学 環境都市工学部 正会員 坂野昌弘
 阪神高速道路管理技術センター 正会員 高田佳彦

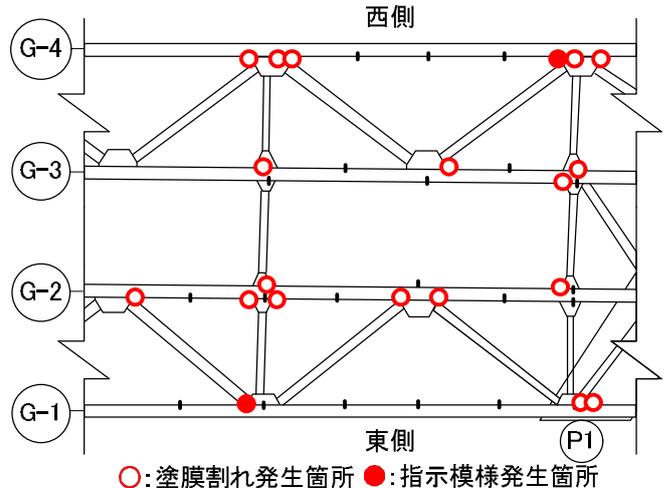
図-3 亀裂調査結果

図-3に亀裂調査結果を示す。塗膜割れ発生箇所18箇所中、2箇所では疲労亀裂らしき指示模様を確認した。G1-2-Cでは複数の塗膜割れが確認され、83mmの塗膜割れの下に長さ8mmの指示模様を確認した。G4-1-Cでは23mm

の塗膜割れの下に長さ 4mm の指示模様を確認した. 写真-1 に G1-2-C の塗膜割れと指示模様を, 写真-2 に G4-1-C の塗膜割れと指示模様を示す.

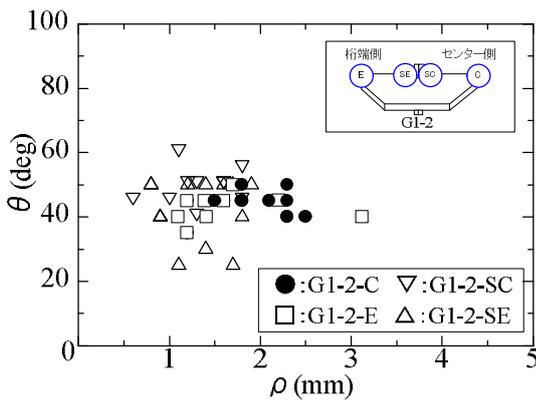
図-4 G1-2 の溶接形状分布図

G1-2 亀裂調査着目箇所 4 箇所(G1-2-C, G1-2-E, G1-2-SC, G1-2-SE)の溶接形状⁴⁾を測定した. 図-4 に溶接形状測定結果の溶接形状分布図を, 表-1 に各点における平均止端角度 θ_{mean} , 平均曲率半径 ρ_{mean} を示す. 指示模様が現れた G1-2-C の溶接止端角, 曲率半径の分布に大きな違いは見られなかった.

- i) 塗膜割れ箇所 18 箇所中, 2 箇所(G1-2-C, G1-2-SC)で疲労亀裂らしき指示模様を確認した. 83mm の塗膜割れの下に長さ 8mm の指示模様を, 23mm の塗膜割れの下に長さ 4mm の指示模様を確認した.
- ii) 指示模様が現れた箇所と指示模様が現れなかった箇所の溶接形状には大きな違いは見られなかった.

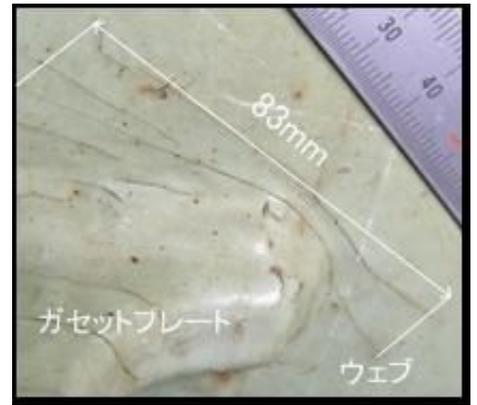
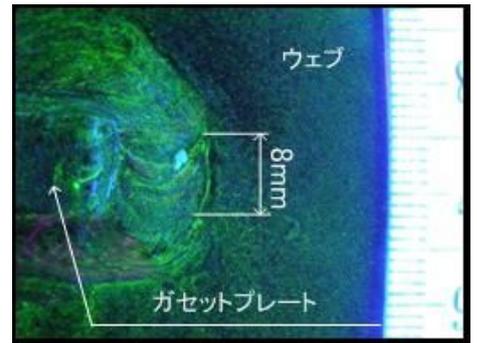
写真-1 G1-2-C の塗膜割れと指示模様

(1) 塗膜割れ

(2) 指示模様

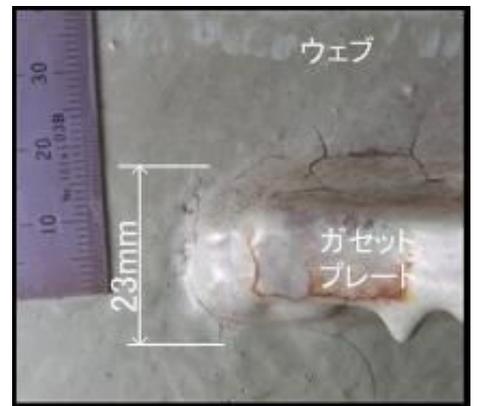
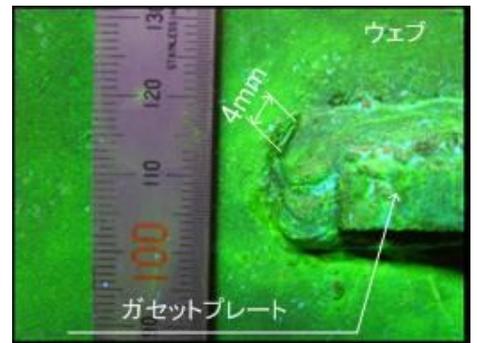
写真-2 G4-1-C の塗膜割れと指示模様

(1) 塗膜割れ

(2) 指示模様
