RC床版鋼鈹桁橋分配横桁取合い部の実橋応力測定及び疲労対策検討

近畿地方整備局 河島 信義
 (株)長大 正会員 ○森野 真之

近畿地方整備局 福田 誠
 関西大学 正会員 坂野 昌弘

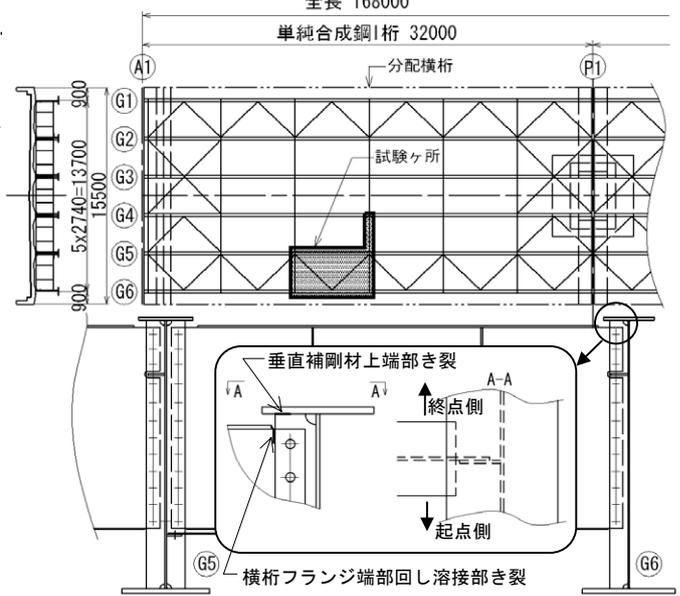
図-1 対象橋梁及びき裂状況

図-1 に対象橋梁の平面図及び分配横桁断面図を示す。対象橋梁は 1970 年供用(38 年経過)した支間長 31.2m の鋼単純合成鈹桁(5 径間高架橋の一部)である。事前の橋梁点検及び磁粉探傷試験で確認した疲労き裂は、ほとんどが主桁と分配横桁の取合い部に集中しており、本構造では事例の多い損傷¹⁾である。なお、分配横桁構造は当時の道路橋標準設計図集に示されている構造であり、当時では一般的な構造である。

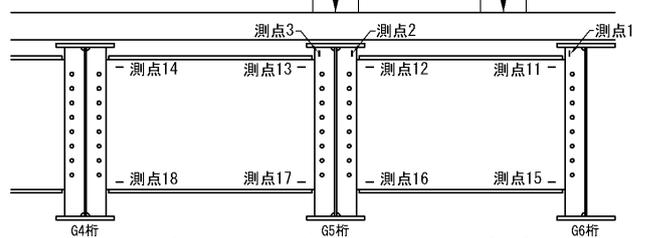
図-2 測点位置図(起点側から見た概念図)

代表的な静的载荷試験結果(G5 桁上载荷時)を表-1 に、測点位置を図-2 に示す。表-1 に示すように、垂直補剛材上端部(測点 1, 2)及び横桁フランジ端部回し溶接部(測点 11, 16)とも、起点側と終点側の応力度に大きな差が確認され、概ね起点側で大きく計測された。この結果は、実際にき裂が起点側で多く発生している状況とよく一致している。これは、主桁と横桁との接合が垂直補剛材と横桁ウェブとの 1 面ボルト接合によっているため、接合部の偏心の影響が面外曲げとして現れたものと考えられる。また、動的载荷試験結果からは、横桁取付部主桁ウェブの左右で応力が正負逆転していることを確認した。これは床版のたわみによる二次応力(主桁上フランジの首振り現象)が原因と推察する¹⁾。
