## 鋼箱桁橋の疲労損傷に対する補修事例

首都高速道路株式会社 正会員 長田 隆信  
 同上 正会員 胡摩崎 史英

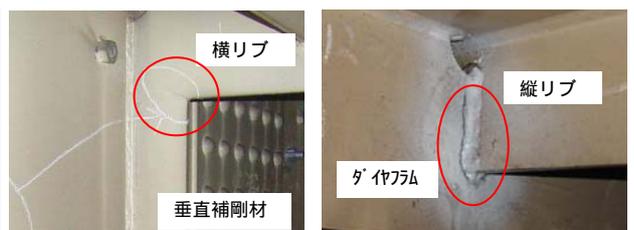
図-2 損傷状況

多数の損傷が発見されたのは、2 径間および 3 径間連続非合成鋼箱桁で、延長約 155m の区間である。当該橋梁の構造は、図-1 に示すように偏平な 2 室で構成される箱桁で、き裂は図-2 に示すように垂直補剛材 - 横リブとの溶接部（以下、横リブ溶接部）、縦リブ - ダイヤフラムまたは横リブとの溶接部（以下、縦リブ溶接部）に発見された。全 5 径間の損傷数としては、横リブ溶接部が 42 箇所、縦リブ溶接部が 60 箇所と多く、どちらの損傷においても G2 桁（走行側）に偏って発生している傾向が確認された。

一方、修正マイナー則における疲労寿命は、横リブ及び縦リブ溶接部とも、発生応力が小さいことから耐用年数を大幅に上回る結果であった。なお、切削調査(MT試験、マクロ試験)により、横リブ溶接部は溶け込み状態が非常に悪いこと、縦リブ溶接部にはブローホールやスラグ巻き込み等の溶接欠陥が著しいことがわかった。

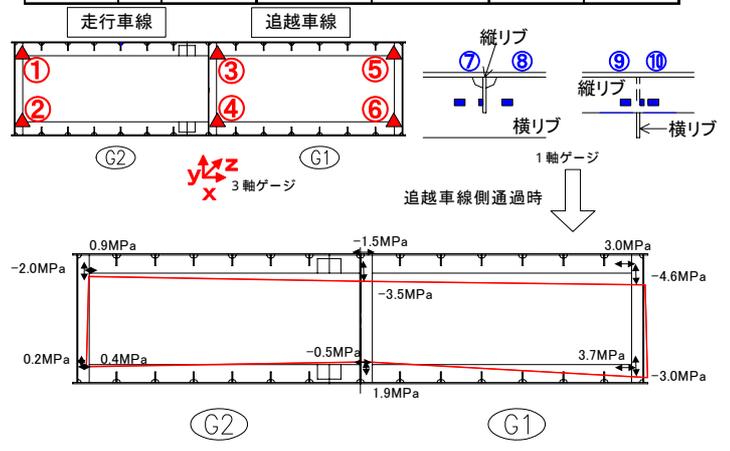
図-3 横リブ溶接部の動的応力測定結果

実交通下における応力頻度測定(24時間)の結果および疲労寿命について算出した結果を表-1に、横リブ溶接部の動的応力測定結果(25t車)を図-3に示す。表-1によると、横リブ溶接部の発生応力は、損傷の発生状況を反映しており、G2桁上部の鉛直方向の応力範囲21.4MPaと最も大きく、G1桁側と比べて約2倍の発生応力であった。これは、曲線区間で車線位置が走行車線側に偏っているためと考えられ、図-3の動的応力測定による発生応力にも違いが現れている。

したがって、疲労強度が表-1に示す等級より低下しており、比較的小さな応力の繰り返しでき裂が発生したものと想定される。
