標識柱基部に対するリブ補強構造の疲労試験

トピー工業 正会員 ○山田 聡
 名古屋高速道路公社 正会員 鷺見 高典
 鈴木 教義
 名古屋大学大学院 正会員 山田健太郎

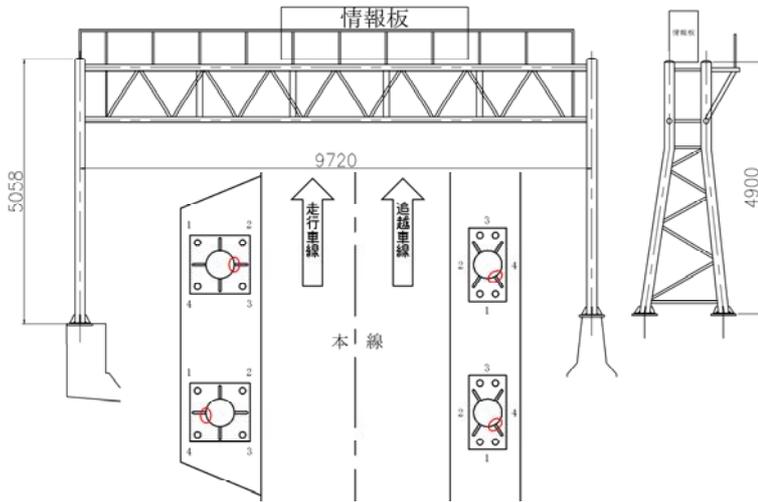
図-1 損傷が発生した標識柱

損傷が発生した標識柱を図-1に示す。この標識柱は4本の脚を持ち、壁高欄上にアンカーボルトによって固定され、上部には重量約11kNの電光式の情報板が設置されていた。疲労き裂は4本の脚の基部にあるリブ上端のまわし溶接から発生していた。約2年後に標識柱の取り替えが予定されていたため、それまでの暫定的な補修として写真-2に示すように既存のリブの2倍の高さの補強リブを溶接し、経過を観察した。その後、この標識柱が撤去されたため、実験室へ回収し、補修箇所および他の箇所の疲労試験を行った。

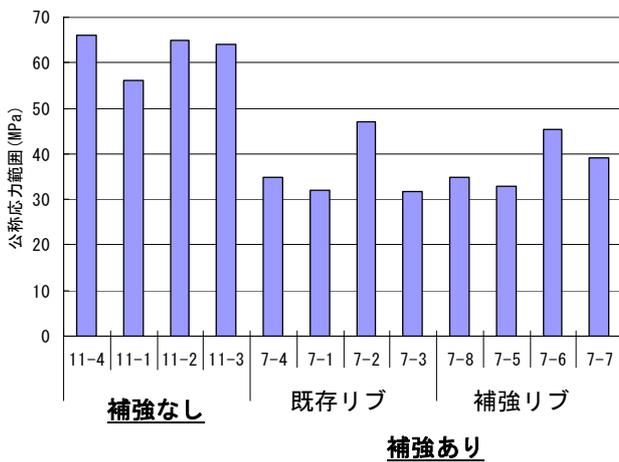
図-4 静的载荷試験による応力の分布

補強リブの有無によるまわし溶接部付近の応力の比較を図-4に示す。補強無しに比べて、リブで補強したものは、既存のリブの応力は約半分に低下している。

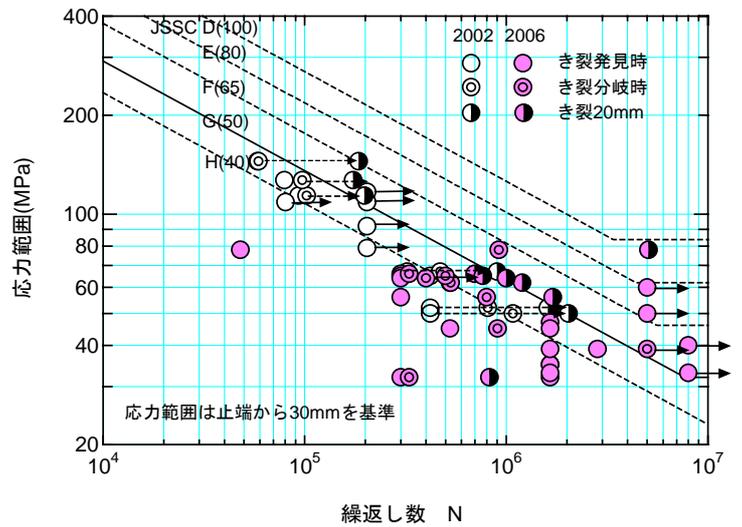
図-5 標識柱基部のリブまわし溶接部の S-N 線図

疲労試験の結果を図-5に示す。試験結果では、疲労き裂がまわし溶接部に発見されたときの繰り返し数を○、き裂が鋼管上へ分岐し始める時を◎、き裂が鋼管上で20mmになった時を●で示した。また、過去の同様の実験結果(文献2, 2002)を併記した。一連の試験体は実構造を撤去したものであるため、供用期間中の累積積分は考慮されていないが、進展の挙動は過去の試験結果とほぼ一致する。
