新潟県中越沖地震において被害を受けた鉄道盛土の特徴に関する一考察

JR 東日本      正会員      ○藤原寅士良

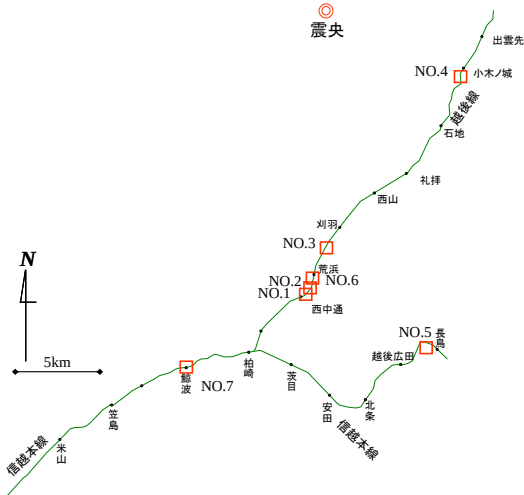
図－1 鉄道盛土・盛土式ホームの主な被害分布

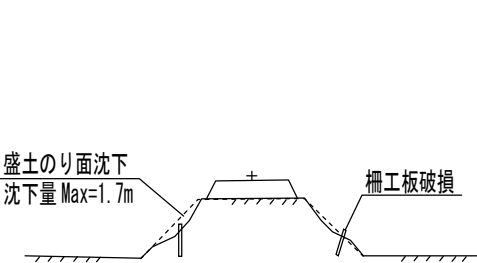
表－1 に延長 20m 以上に渡り被害を受けた鉄道盛土および盛土式ホームの一覧を示す。また、その被害分布を図－1 に示す。鉄道盛土で最も被害が著しかった箇所は、越後線西中通駅－荒浜駅間である。本駅間では、延長約 130m に渡り最大 1.7m のり面沈下が発生した（図－2、写真－1 参照）他、延長 50m に渡り、盛土が西側に流動する等、復旧に時間を要した。盛土式ホームで最も被害が著しかった箇所は、荒浜駅構内での延長 100m に渡るホームの崩壊である。本箇所では、盛土が西側に流動してホーム擁壁が転倒した（写真－2 参照）。

| No. | 線名 | 駅間 | | 構造形式 | 特徴的地形 | 被害概要 |
|---|---|---|---|---|---|---|
| 1 | 越後線 | 西中通 | 荒浜 | 盛土 | 西側荒浜砂丘 | 盛土のり面沈下(延長 132m, 最大沈下 1.7m) |

図－2 盛土被災状況概要  
(越後線西中通－荒浜間 No.1)

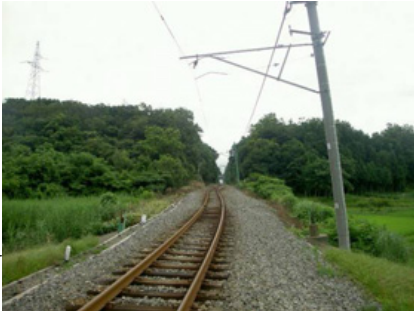
写真－1 盛土被災状況  
(越後線西中通－荒浜間 No.1)

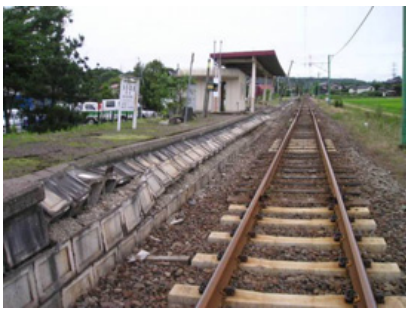
| No. | 線名 | 駅間 | | 構造形式 | 特徴的地形 | 被害概要 |
|---|---|---|---|---|---|---|
| 6 | 越後線 | | 荒浜 | 盛土 | 周辺水田・用水路近接 | ホーム崩壊(延長 100m) |

写真－2 盛土被災状況  
(越後線荒浜駅 No.6)

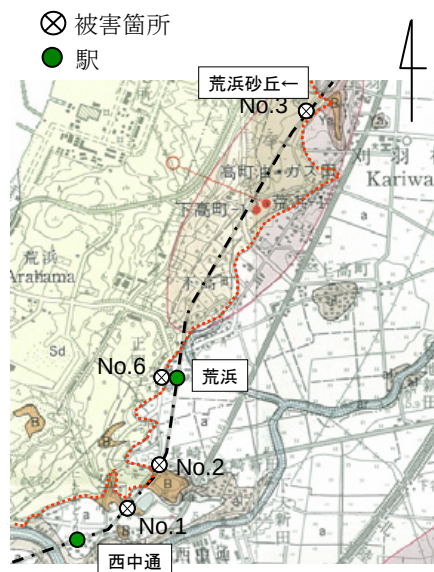
西側に荒浜砂丘が存在し、東側には川や沼が存在する、もしくは低地であるため、水が集まりやすい地形(図-3 参照)となっている箇所では盛土被害が発生している。

本条件は、液状化しやすい条件であり、地震により、支持地盤が液状化し盛土流動したと想定される。No. 2 の盛土は支持地盤の西側が荒浜砂丘となっているので、西側半分が盛土流動する結果となった。(図-4 参照)。

図-3 砂丘に近接した被害箇所

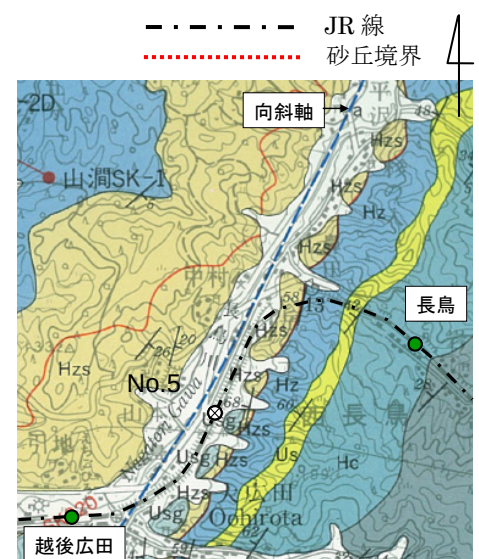
線路に近接して向斜軸が存在し、基盤傾斜が大きいと考えられる箇所では盛土被害が発生している（図-5 参照）。地震により、支持地盤面が傾斜していると想定される側に盛土が変状する結果となった。

図-5 向斜軸に近接した被害箇所

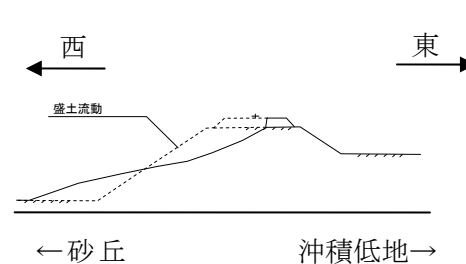
図-4 No.2 盛土流動概略状況

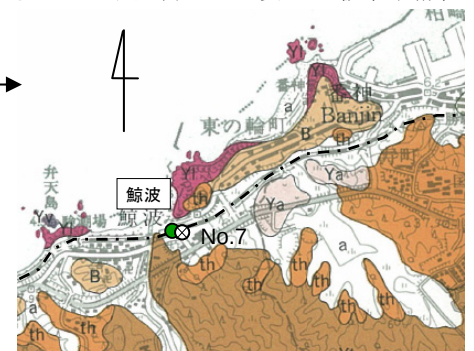
腹付盛土であった No. 5, 海岸線近くで片切片盛により構築した盛土ホーム No. 7 は, 構造の境界部と

図-6 片切片盛構造ホ一ム被害箇所
