## 用倉大橋の高欄・地覆材の健全度診断について

福岡大学 正員 渡辺 浩 広島県 藤田 和彦 森林総合研究所 正員 宮武 敦

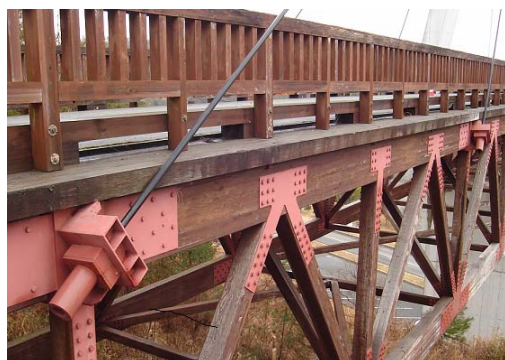
写真-2 用倉大橋の部材

本橋では、写真-2のように高欄にスギ、地覆にアカマツが利用されており、地域産材の活用にも配慮されている。しかしながらそれらは常時屋外に暴露されていることから、経年による劣化が見られるようになった。2006年には健全度診断が実施され、その結果を基に高欄と地覆材はすべて交換された。本報告では、このときに交換された部材を対象に非破壊的な健全度診断を行い、あわせて破壊試験を行うことでそれぞれの診断法について検討することを目的とする。

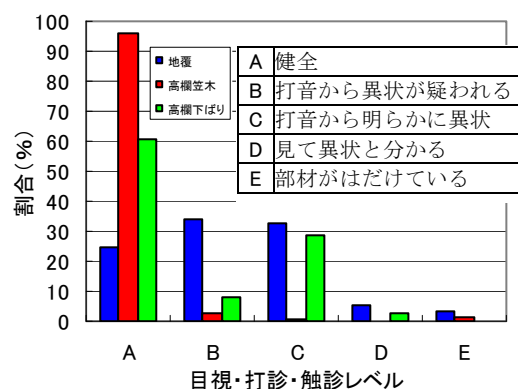
図-1 目視・打診・触診の結果

図-1は目視・打診・触診の結果をまとめたものである。結果は図中に示すような5段階で総合的に評価している。ここでは、地覆材について劣化が認められるものが多く、高欄笠木については健全とされるものが多いことがわかる。図-2は超音波伝播速度の結果をまとめたものである。ここでも地覆材については健全材の標準的な値である1500m/s程度を下回

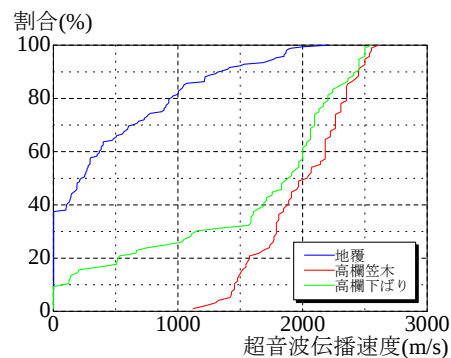
図-2 超音波伝播速度測定の結果

るものが大多数を占める一方で、高欄笠木についてはほぼ健全と考えられる値を示しておりばらつきも少ないことがわかる。図-3はピン打ち込み深さ測定の結果であるが、地覆材ではばらつきが大きいことがわかる。

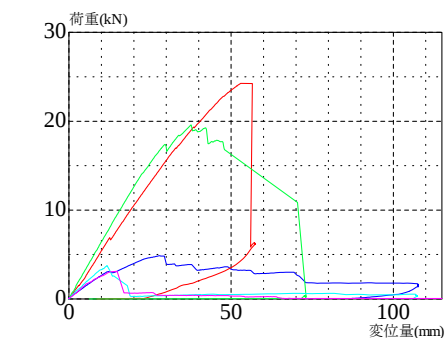
図-4 地覆材の曲げ試験の荷重-変位関係

図-4は地覆材の曲げ試験の結果である。集成材であることもあるが、木材の破壊の特徴である粘り強さが見られず、相当に破壊が進んでいることが認識できる。

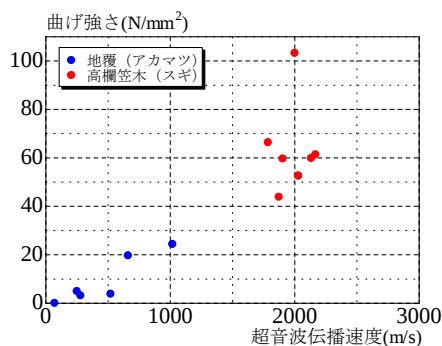
図-5 曲げ強さと超音波伝播速度の関係

図-5は地覆材と高欄笠木14体の曲げ強さと超音波伝播速度の関係を示したものである。樹種は違うがこれらの間には相関がうかがわれる。図-6は縦圧縮強さであるが同様に相関がうかがわれる。試験体が少ないため詳述は避けるが、超音波伝播速度により曲げ強さを推定可能であることが考えられる。
