## 鉄道橋におけるトラス斜材とコンクリート床版交差部について（調査結果）

JR 東日本 正会員○久須美 賢一

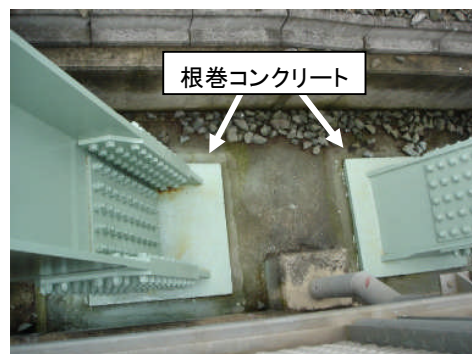
一部の橋りょうについては、設計図面には無いものの、斜材周辺に高さ 50～100 mm 程度の根巻コンクリートが打設されており、図面に対しさらに排水処理に注意を払った形跡がうかがえる（図 1、写真 1）。

写真 1 斜材貫通部(根巻コンクリート有)

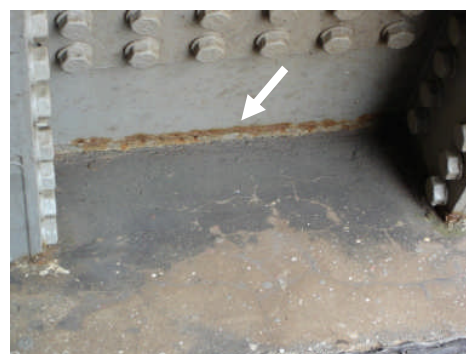
斜材とコンクリート床版上面の境界部に、斜材に水平方向の腐食が見られるものがあり、僅かに膨張している箇所も見られた(写真 2)。

原因は、斜材からの雨水およびスラブの排水不良による滞水と推定される。

写真 2 境界面腐食

調査結果から、交差部の腐食による断面の減少量は、全斜材断面に占める割合としては小さく、耐力上当て板等の補強は必要無く、今後の対策としては防錆を中心に検討することとした。防錆対策として、開口部を設けコンクリートとの接触面を無くす方法と、交差部の斜材とコンクリート床版との境界に水の浸入を防ぐことを目的にした防水対策を施す方法が考えられる。交差部の不可視部を無くすという点では前者が優れるが、開口を設けることは、騒音の増大および床版下部の格点へ水を供給する点で、問題となる。また、概要調査時に格点下弦材付近の一部に腐食が見られたことから、開口を設けスラブ下に水が流れる構造とした場合、下弦材および格点部にとっては、かえって腐食環境になるといえる。今後は、各橋りょうの状態や使用環境を考慮に入れ、予防対策の要・不要およびその方法を検討していく予定である。

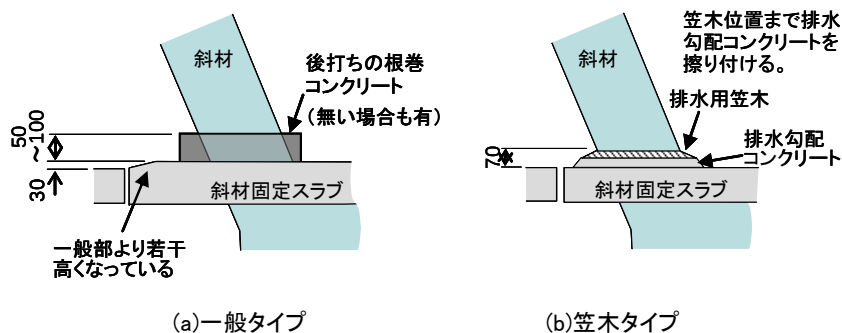
図 1 斜材貫通部の詳細(設計時)

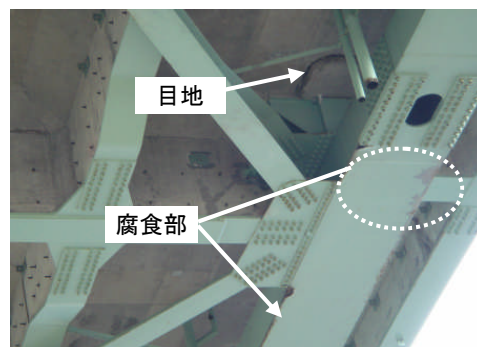
写真 3 格点下弦材付近腐食

床版下へ水が流入しない構造となっているため、床版下は良好な状態であるが、一部、斜材固定スラブと軌道スラブの目地からの漏水が見られた。そのためか、目地の下に位置する下弦材や下横構取付けのためのガセット上面の鋼材およびボルトに腐食が見られた（写真 3）。

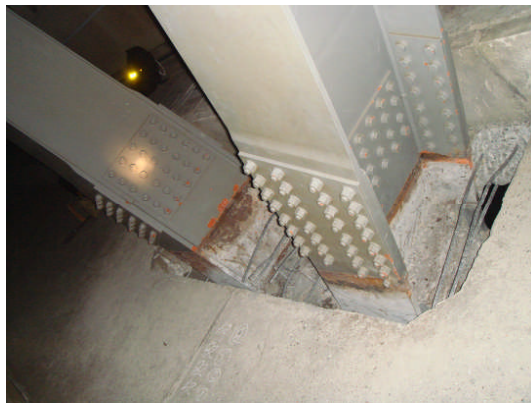
建設年の古い橋りょうの一部に見られた前述の①境界面腐食に対しては、概要調査では、表面しか確認することが出来ない。したがって、各橋りょうにおいて、概要調査の結果から腐食がみられる箇所を選定し、斜材固定スラブおよび根巻コンクリートをはつり、斜材とスラブの内部接触面の詳細調査を行うこととした（写真 4）。

写真 4 斜材固定スラブ撤去状況

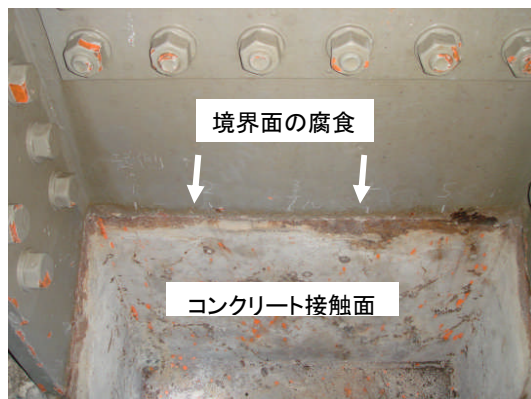
詳細調査の結果から、コンクリートと接触していた斜材は、一部分に僅かな発錆は見られたが、ほとんどは建設当時の錆止めの塗料が見られ、水が抜けたような痕跡は見られなかった。一方で、コンクリート上面と斜材の境界面は、最大で 1.8 mmほどの腐食による板厚の減少が見られた（写真 5）。図 2 は、斜材固定スラブをはつり、斜材をむき出しにした際に測定した腐食量である。傾向としては引張り側斜材（H断面）下面側ウェブに腐食が見られ、フランジは腐食していないものであった。

写真 5 斜材コンクリート床版接触面状況

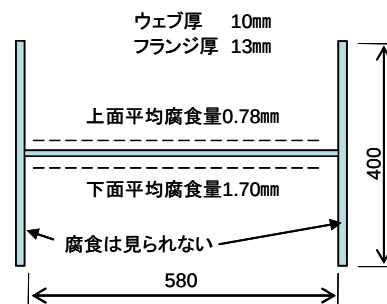
図 2 斜材(引張り材)実測腐食量
