水際域の環境に配慮した緩傾斜落差工 ～粗石付魚道ブロックの表面粗度に着目して～

共和コンクリート工業株式会社 技術部 正会員 本田 隆秀
 共和コンクリート工業株式会社 技術研究所 正会員 浅利 修一
 共和コンクリート工業株式会社 東京営業所 藤巻 剛
 共和コンクリート工業株式会社 北関東支店 安 隆博 田中 佑典

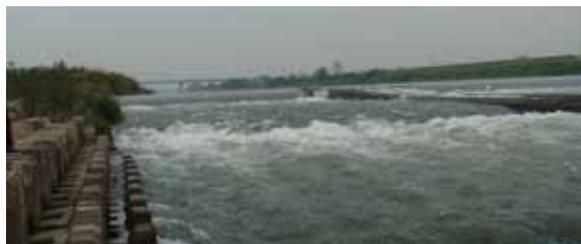
写真 1 改修前の落差工水際域

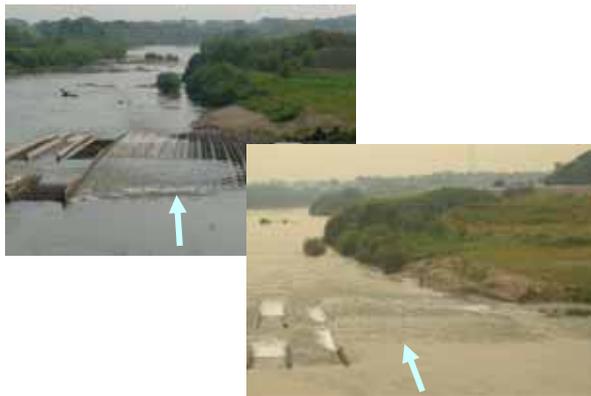
写真 2 改修後の緩傾斜落差工(左:代掻期、右:冬期)

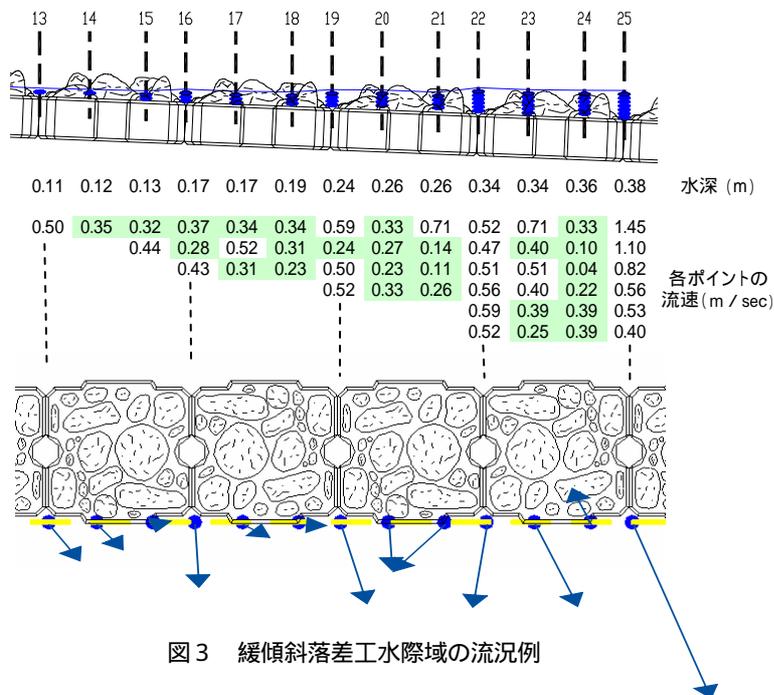
流況調査の一例として流速・水深測定の結果を示す(図3)。図3上段は、横断面における計測点を示したもので、図3中段はその計測点对する流速値を示したものである。緑色に塗られた部分は対象魚とした稚アユの巡航速度 0.4m/sec^4 以下となる領域である。高さ30cm程の複雑な配置の突起によって各横断の水際には同様な領域が創出された。遊泳力の弱い魚類や底生魚類の移動を可能にしているものと考えられる。図3下段は、水面下5cmにおける流速ベクトルを示したもので河川中央部から水際へと水深が小さくなるに従い流速が小さくなっていることが分かる。ただ、一般的な河川に見られる表層が速くて底層が遅いという流速の鉛直分布にはならず、ブロック粗石密度の高い中央部の流速が小さく、密度の低い目地部の流速が大きかった。このような呼び水的な流れは遊泳力の高いウグイ等にとって必要と言われている⁵⁾。これらのことから、水際域は多様な魚類の移動経路になっているものと考えられる。

図3 緩傾斜落差工水際域の流況例

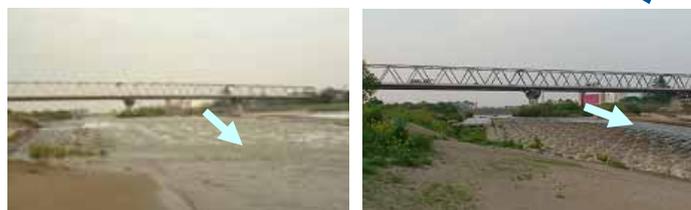
写真3 水際域の土砂堆積及び植生遷移の状況

定点写真撮影の一例を示す(写真3、4)。緩傾斜落差工下流の水深の小さい水際域には土砂堆積が促進されて寄り洲ができ、水際の植生遷移が確認された(写真3)。その水際植生付近には甲殻類、ブロック表面擬岩の合端には造網型の水生昆虫、寄り洲にはツバメ・サギの飛来等、魚類以外の生物の利用状況を確認した(写真4)。このことから、本緩傾斜落差工の水際域には多様な水生生物の利用可能な物理環境が創出されていることが示唆された。

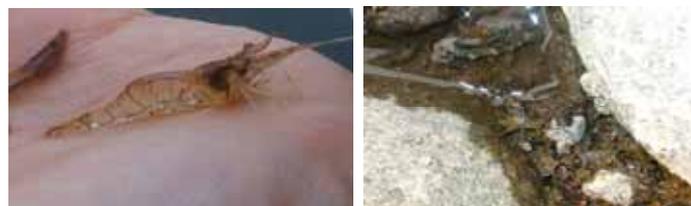
写真4 緩傾斜落差工の水際域を利用していた生物
