## 2007年能登半島地震で被災した盛土における地盤調査

独立行政法人土木研究所 正会員 ○佐々木哲也, 杉田秀樹  
大川 寛, 水橋正典

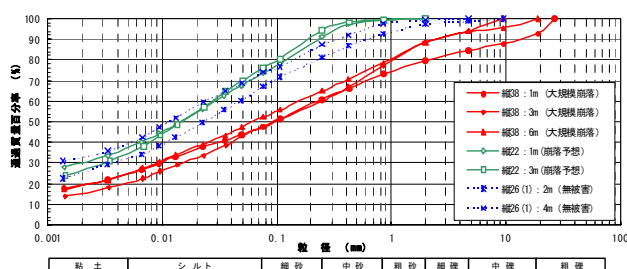
図-1 盛土材料の粒度分布図

図-1に盛土材料の粒径加積曲線を示す。これらはシンウォールサンプリングにより得られた試料に基づくものである。盛土材料は全体的に細粒分を多く含み、高液性限界のシルトや粘性土に分類される材料が多くみられた。大規模崩落箇所では礫の混入率が高い傾向にあるものの、崩壊規模による材料の大きな差異はみられなかった。

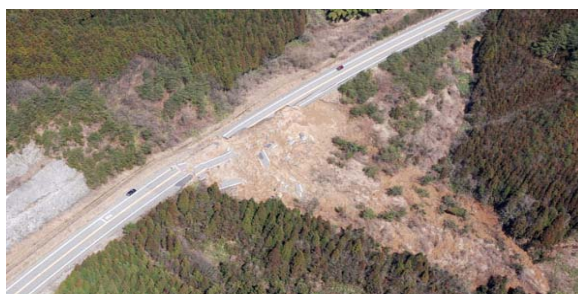
写真-1 能登有料道路（縦 38）の崩壊状況<sup>1)</sup>

表-1に調査箇所及び調査内容を示す。今回の調査では、大規模崩落箇所および類似の盛土形状、地形条件の未崩落箇所の合計7箇所で、標準貫入試験あるいはラムサウンディングを行うとともに、調査工を利用して地下水位の測定を行った。標準貫入試験は、縦22（崩落予想）、縦26（無被害）、縦38（大規模崩落）（写真-1参照）の3箇所で実施し、これらの箇所では併せてシンウォールサンプリングによる盛土材料の不攪乱試料を採取した。なお、表中の被害程度は文献1)に従い、「大規模崩落」は盛土がすべり崩壊したもの、「崩落予想」は概ねのり面の変状や路面のクラック等が路床まで達しているもの、「路面変状」は路床までは達していない路面クラック等の被害である。

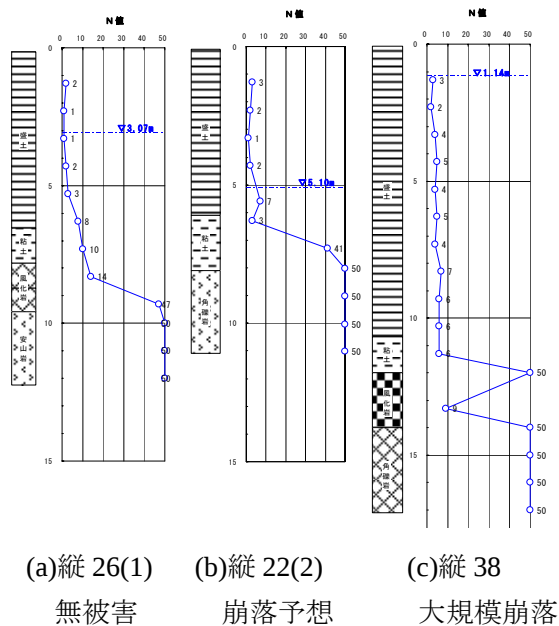
図-3 盛土のり尻付近の地盤柱状図

図-2にボーリング箇所の断面図を、図-3にボーリング柱状図を示す。これらのボーリングはいずれも盛土のり尻付近で実施したものである。なお、縦38（大規模崩落）については、同一盛土内の未崩落箇所でも実施したものである。また、図中の水位は現場透水試験の平衡水位である。これらより、被害程度によらず盛土内の $N$ 値はいずれも5以下と低いが、盛土内の水位については、無被害及び崩落予想箇所では比較的低い一方で、大規模崩落箇所では非常に高く、表層付近にあることがわかる。

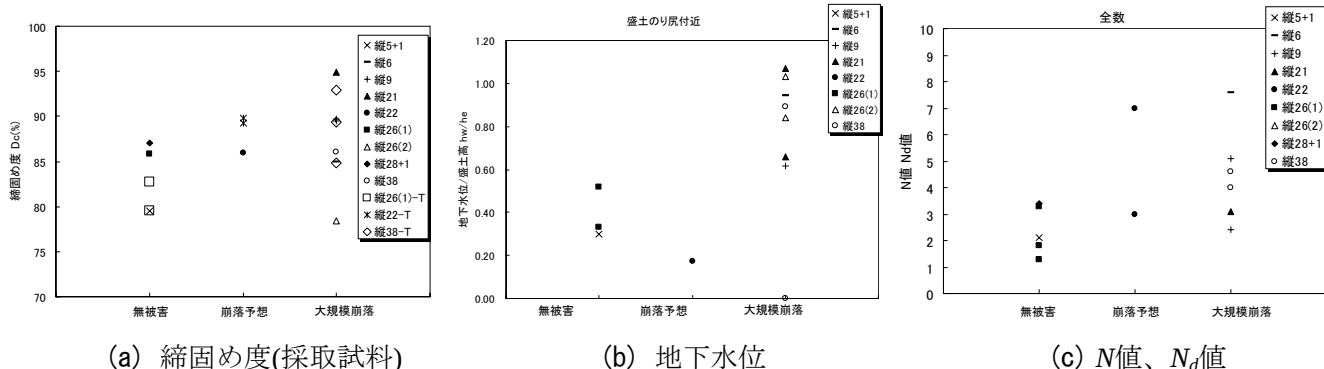
図-4 被害程度と地盤調査結果との関係

図-4に被害程度と盛土の締固め度、盛土のり尻付近の地下水位、 $N$ 値の関係をそれぞれ示す。図(a)の盛土の締固め度は、サンプリング試料及び盛土表層付近での現場密度試験から得られたものである。また、図(b)の地下水位は、地下水位を計測したボーリングあるいはサウンディング地点の盛土厚さに対する比で表している。さらに、図(c)の $N$ 値は、ボーリング及びラムサウンディングの結果より得られた盛土部分の平均 $N$ 値である。締固め度については、大規模崩落箇所において、締固め度が高い箇所がいくつかみられたが、全体的に80~90%の範囲でばらつき、崩壊規模と締固め度との間には明瞭な相関がみられなかった。盛土内の地下水位

については、大規模崩落が生じた箇所においては、盛土のり尻付近の地下水位が盛土の表面近傍まで達している箇所が多く、盛土内への水の浸透が大規模崩落の一因となった可能性がある。ただし、水位は調査時点の孔内水位であり、また、大規模崩落箇所の水位の測定は縦38のボーリング箇所を除き崩土内で行っている点に注意が必要である。 $N$ 値に関しては、大規模崩落盛土の方が高い $N$ 値となる傾向がみられたが、全体的としてどの盛土においても $N$ 値が低いため、両者の差は有意なものとは考えにくい。
