長大吹付け法面の老朽化に伴う健全度調査と評価

国土交通省 近畿地方整備局 的羽 正樹
 協和設計(株) 正会員 西岡 孝尚
 正会員 ○南部 啓太

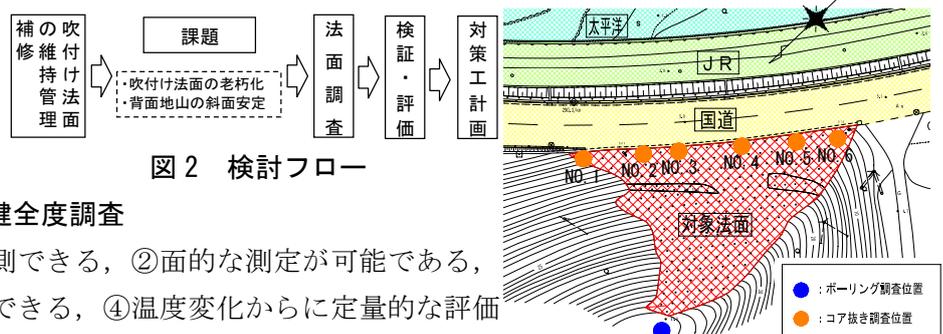
図1 現地状況

本論文で示す吹付け法面は、太平洋に面する南向きの延長50m、最大高さ40m以上に及ぶ道路切土法面である(図1)。そのため、法面に接近して行う目視観察や打音調査は危険で効率が悪く、また、定量的な評価が難しい。そこでリモートセンシングの一種で、法面の健全度調査の新技术として導入が進んでいる「熱赤外線探査」を利用して、調査と評価を行った。本論文では、その結果と調査手法の有効性について検証を加え、既設法面の安定性に関する評価手法について述べる。

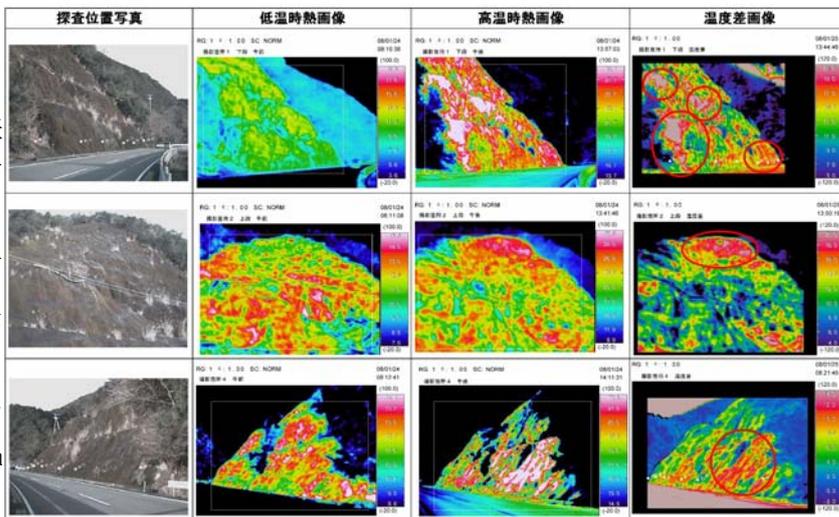
図3 熱赤外線探査結果図

①熱赤外線探査(図3): 検出された温度差大となる部位は次のとおりである。a) 最下段両端部(左右側), b) 2段目法面左側部, c) 最上段尾根部 d) V字形状を呈する法面2段目中央部。(施工時くさび状崩壊の発生が推測される箇所)

②コア抜き調査: 最下段の両端部で3~11cmの背面空洞発生。モルタル厚は約5cm。背面地山は総じてCM級の堅岩。

測点	目視	打音調査	モルタル厚	空洞厚	背面地山	温度差	健全度
No.1	開口亀裂	濁音	7cm	11cm	亀裂質	大	不良
No.2	変状なし	金属音	7cm	なし	堅岩	小	良
No.3	変状なし	鈍い反響音	3cm	なし	堅岩	小	良
No.4	開口亀裂	濁音	7cm	なし	堅岩	小	やや不良
No.5	変状なし	濁音	5cm	3cm	堅岩	大	不良
No.6	開口亀裂	濁音	5cm	3cm	土砂	大	不良

本法面では斜面自体の安定に問題はなく、維持管理上の課題として、老朽化・劣化による吹付けモルタルの崩落防止と地山との密着状態の改善が必要と評価された。このように既設法面の健全度を評価するに際し、既設対策工の老朽化・劣化による機能低下を判定することはもちろん、本事例では本来その斜面が有する素因(地質など)についても再度、調査を行い斜面全体の安定について検証を加えることができた。

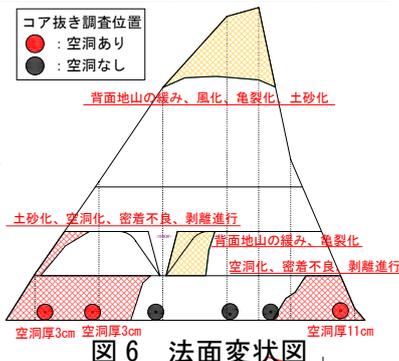
図6 法面変状図

熱赤外線探査で確認された温度変化が大きい箇所では、いずれもコア抜き調査で背面に空洞の発生が認められた。また、地質調査から尾根部での岩盤の緩みや風化の進行、さらには施工時の崩壊履歴も検出される結果となり、探査の有効性と効果が検証されたと考える。(図6)

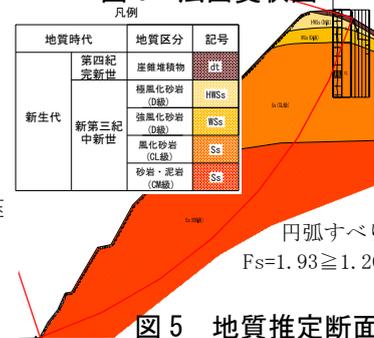
図5 地質推定断面図

対象斜面では、浅層より基盤岩である新第三系の泥岩・砂岩が分布し、法面最上段部はD級の風化岩で、深部に向かって岩質は良好となり、中段部でCL級、下段部ではCM級の堅岩層となる。

これら岩盤等級に従い、対象斜面のモデル化を図って地盤定数を決定し、円弧すべりによる斜面の安定計算を行った。結果、現況斜面の最小安全率はFs=1.93で、目標安全率Fs=1.20を上回る結果を得た(図5)。これは当斜面や周辺では、崩壊や地すべり等の変状はなく、安定している現状と整合する。
